UNIVERSIDADE FEDERAL DA PARAÍBA
CONSELHO UNIVERSITÁRIO - CONSUNI
AUDITORIA INTERNA - AUDIN
BR 230, s/n ó Campus I ó Prédio da Reitoria ó 2º andar ó Cidade Universitária,
CEP 58051-900 - Telefone/Fax: (83)3216 7221
e-mail: audin@reitoria.ufpb.br

RELATÓRIO DE AUDITORIA

Nº 2019003

ÁREA AUDITADA: GESTÃO DE MATERIAIS
ALMOXARIFADO CENTRAL

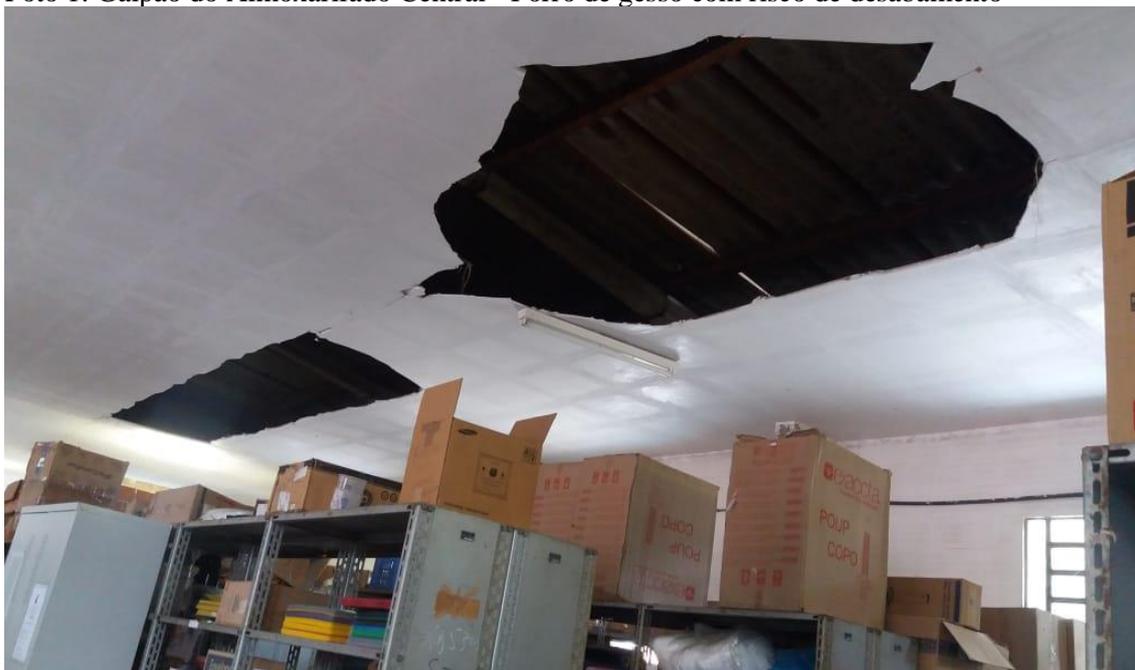
iminente de acidentes no local, em virtude dos sérios danos verificados no forro de gesso do teto. A Unidade informou, ainda, que dispõe apenas de um caminhão baú, o que está inviabilizando a realização das entregas dos materiais, principalmente quando ocorre algum problema no veículo, impossibilitando a entrega dos materiais e gerando um acúmulo de produtos no almoxarifado.

Em visita ao local, esta equipe de Auditoria confirmou que o espaço não é adequado para o armazenamento dos bens, havendo a necessidade urgente de uma reforma no prédio do Almoxarifado Central. Além disso, foram verificados sérios danos à estrutura de gesso do teto, que teve uma parte danificada, conforme verifica-se nas fotos a seguir, havendo o risco de novos desabamentos em virtude das rachaduras observadas no forro.

Foto 1: Galpão do Almoxarifado Central - Forro de gesso com risco de desabamento

Com relação aos danos constatados no forro de gesso, o Chefe do Almoarifado Central apresentou cópia do processo 23074.026865/2016-11, onde foi solicitado o seu reparo. Em análise ao referido processo, verifica-se que a solicitação foi realizada em 09/05/2016, conforme memorando eletrônico nº 17/2016, e que, na ocasião, o Chefe do Almoarifado alertou para o risco de acidentes no local em virtude da fragilidade da estrutura que já estava comprometida. Foi solicitado, ainda, que a Prefeitura Universitária enviasse uma equipe para realizar uma avaliação estrutural no local, porém a equipe de auditoria constatou que os danos permanecem e se agravaram, em virtude do tempo transcorrido sem que tenha havido solução para o problema.

RECOMENDAÇÃO 1: Que a Superintendência de Infraestrutura (SINFRA) providencie com urgência uma avaliação técnica para proceder ao imediato reparo ou remoção do forro de gesso do local onde são armazenados os bens, o qual está com sérios danos em sua estrutura, além de dar andamento ao processo que solicita a reforma no prédio do Almoxarifado Central.

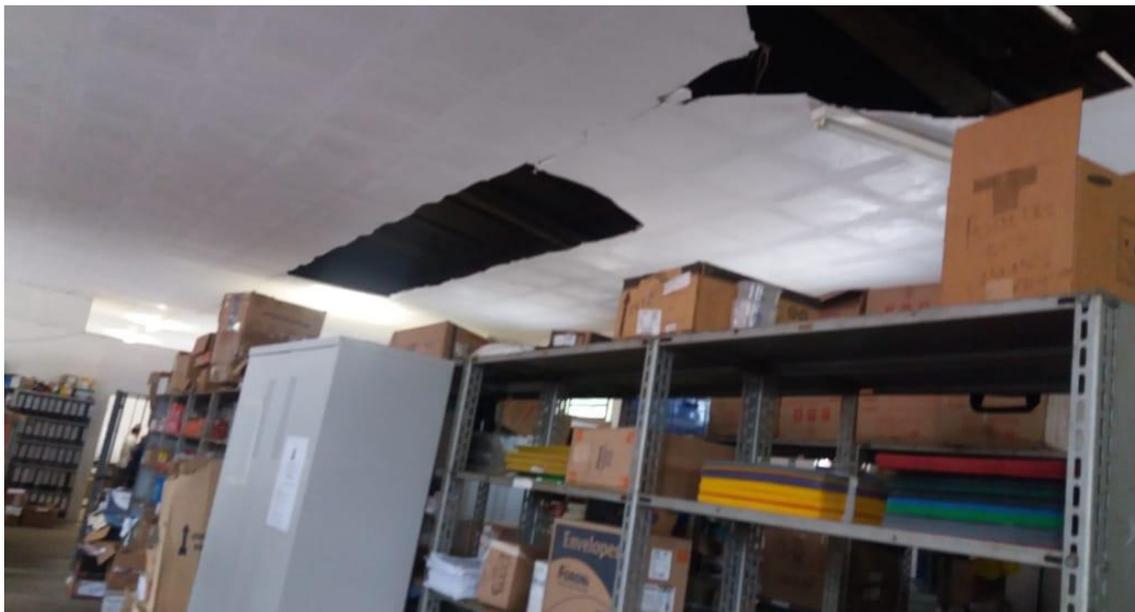
Foto 2: Galpão do Almoarifado Central - Forro de gesso com risco de desabamento

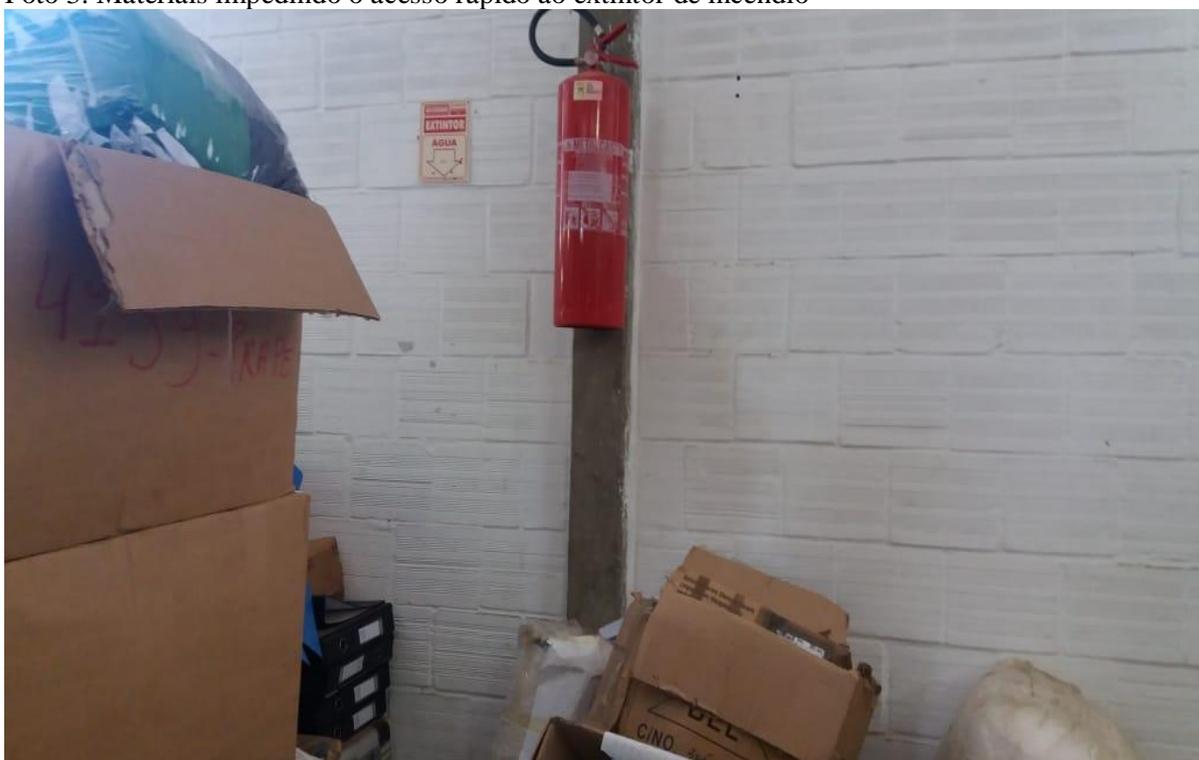
Análise da Equipe de Auditoria - Os extintores de incêndio estão com suas recargas dentro do prazo de validade, entretanto, foi verificado que alguns materiais armazenados no galpão do almojarifado estão dificultando o acesso aos extintores, conforme fotos a seguir:

Foto 3: Materiais impedindo o acesso rápido ao extintor de incêndio

Esse fato está descumprindo a alínea "f" do item 4.1 da Instrução Normativa SEDAP nº 205/1988, que assim dispõe: "a arrumação dos materiais não deve prejudicar o acesso às partes de emergência, aos extintores de incêndio ou à circulação de pessoal especializado para combater incêndio [...]"

Por meio do memorando eletrônico nº 4/2019 - PRA - AC de 23/05/19, em resposta ao Relatório Preliminar de Auditoria nº 2019003, o Chefe do Almojarifado reconhece a falha, justificando que a situação encontrada deve-se ao grande volume de materiais e bens permanentes armazenados no local, acrescentando que irá providenciar a reorganização do setor com vistas a atender às normas de segurança relativas à guarda dos bens.

RECOMENDAÇÃO 1: Armazenar os bens de forma que não dificultem o acesso aos equipamentos de segurança, como os extintores de incêndio, cumprindo o disposto na legislação que disciplina a matéria.

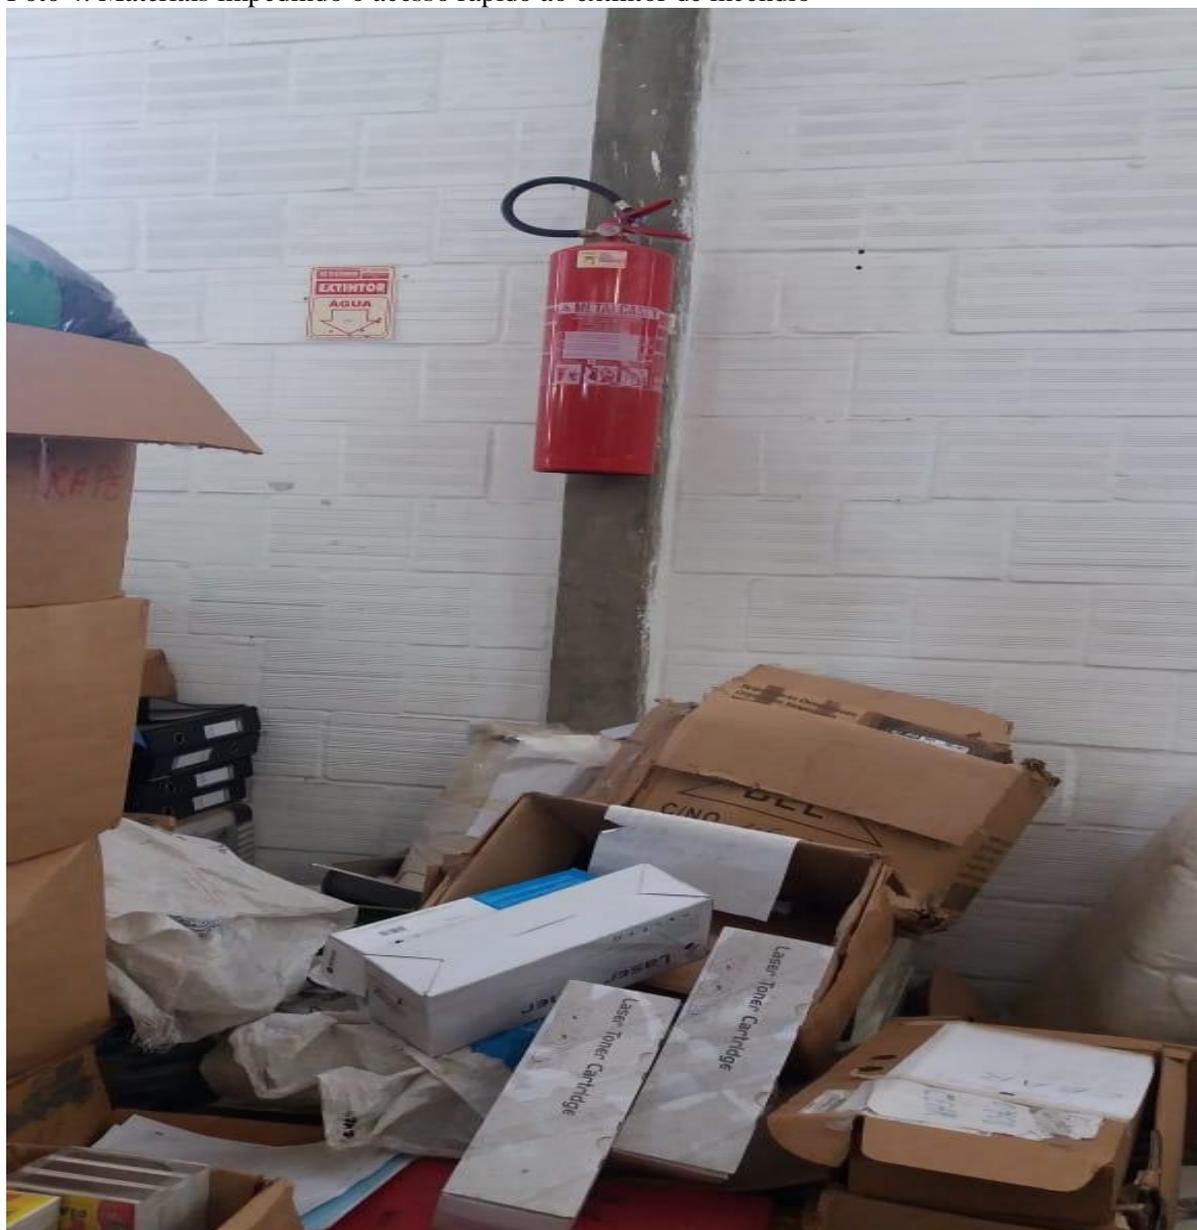
Foto 4: Materiais impedindo o acesso rápido ao extintor de incêndio
