**UNIVERSIDADE FEDERAL DA PARAÍBA
CENTRO DE CIÊNCIAS SOCIAIS APLICADAS
DEPARTAMENTO DE CIÊNCIA DA INFORMAÇÃO
CURSO DE BIBLIOTECONOMIA**

**ACESSIBILIDADE EM UNIDADES DE
INFORMAÇÃO E CULTURA:
um estudo na Fundação Espaço
Cultural da Paraíba (FUNESC)**

**JOÃO PESSOA
2015**

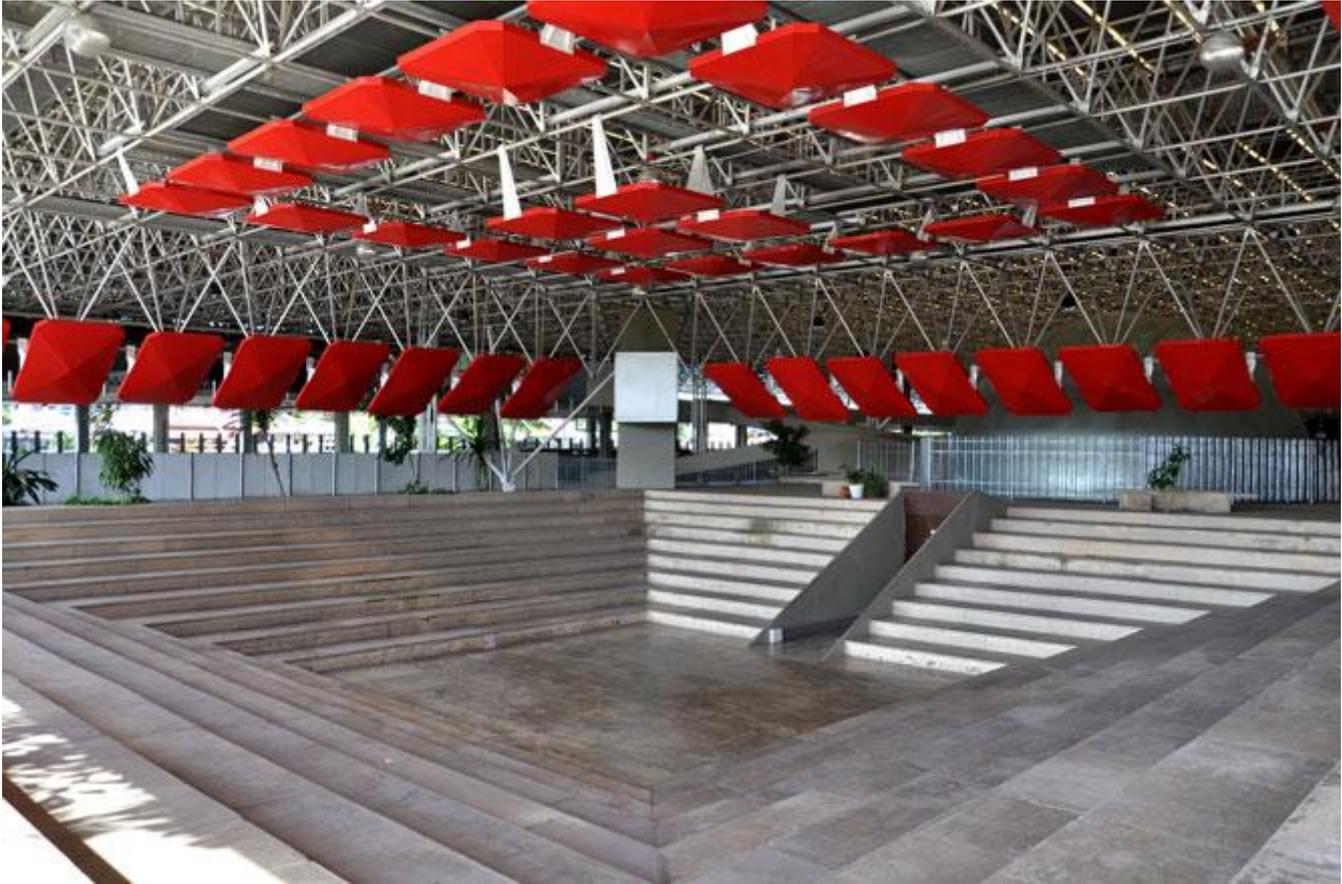
FOTO 1 – Teatro de Arena da FUNESC antes da reforma

O teatro tem formato retangular, com área de 689m² e capacidade para 1.000 pessoas, em arquibancadas de cimento com cadeiras.

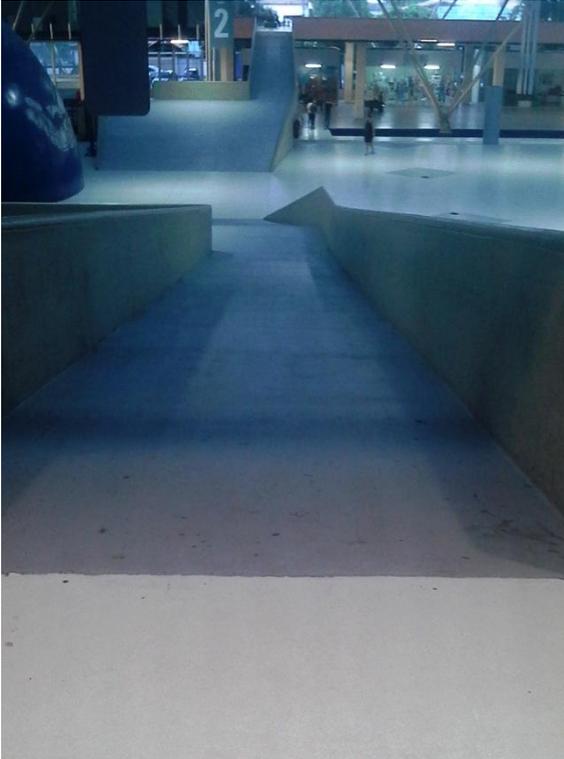
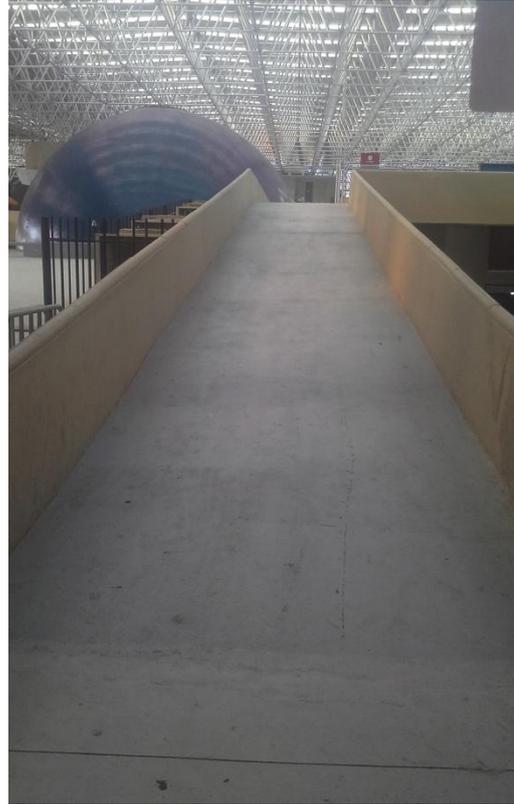
FOTO 7 – Rampas de circulação interna

Na circulação interna, a largura dos corredores está dentro do padrão da NBR 9050 (ABNT, 2015, p. 68), ou seja, até 4m; a largura mínima é de 0,90m, e para corredores de 4 m a 10m, a largura mínima é de 1,50 m; o piso desses corredores não é revestido com material não escorregadio, e os degraus têm mais de 1,50 m.

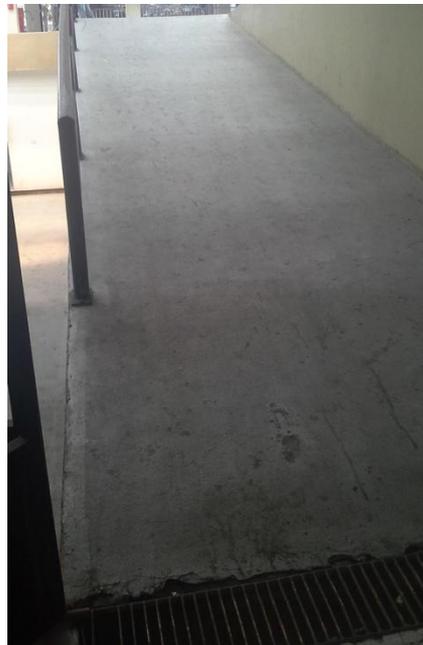
FOTO 2 – Rampa de acesso à Biblioteca

A altura dos corrimãos das rampas do subsolo que dão acesso à Biblioteca e ao planetário é de 0,83m, portanto, dentro da normalidade, porque a Norma estabelece uma altura máxima de 0,92m. Já a altura das quatro rampas de acesso ao primeiro piso é de 0,83m, como recomenda a ABNT. Porém, no que se refere à inclinação, são muito íngremes.

Como pode ser observado na foto 2, a rampa não obedece às especificações da norma de acessibilidade, nem na inclinação e no uso da grelha, que, segundo a

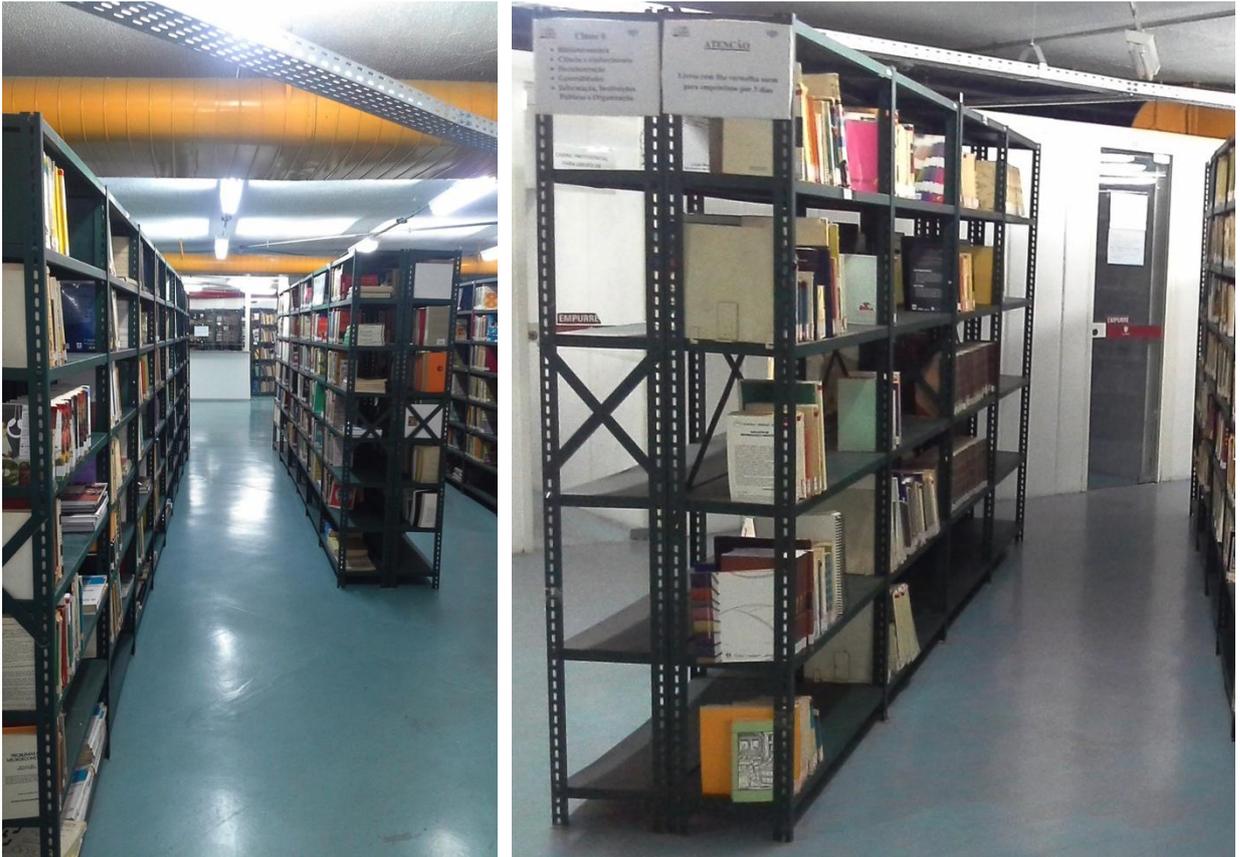
FOTO 3 – Estantes da Biblioteca

Nas estantes da Biblioteca há algumas irregularidades, a saber: nem todas são padronizadas, a não ser na altura - de 2 m, todas têm 2m. Quanto à distância entre uma e outra, na maioria das vezes, diferem nas extremidades: entre 0,83m e 0,90m e 0,90m e 1m. Em algumas estantes, um cadeirante não teria dificuldade, porquanto a NBR 9050 (ABNT, 2015, p.11) estabelece uma medida de 0,90m para deslocamento. Outras, com 0,89m, numa extremidade, e 0,93m, na outra. Mas algumas das vantagens são as medidas no final das estantes, que têm espaço suficiente para rotação de até 360°.

Há algumas que chegam a ter uma distância de 1,10m, de um lado, e 1,40m, de outro, com espaços no final entre as estantes e as paredes que variam. Algumas têm 1,50m, outras, 2,30m e até com 3m de distância, ou seja, um espaço suficiente para o cadeirante se locomover. Então, podemos afirmar que alguns itens da Biblioteca atendem ao que estabelece a NBR 9050 (ABNT, 2015).

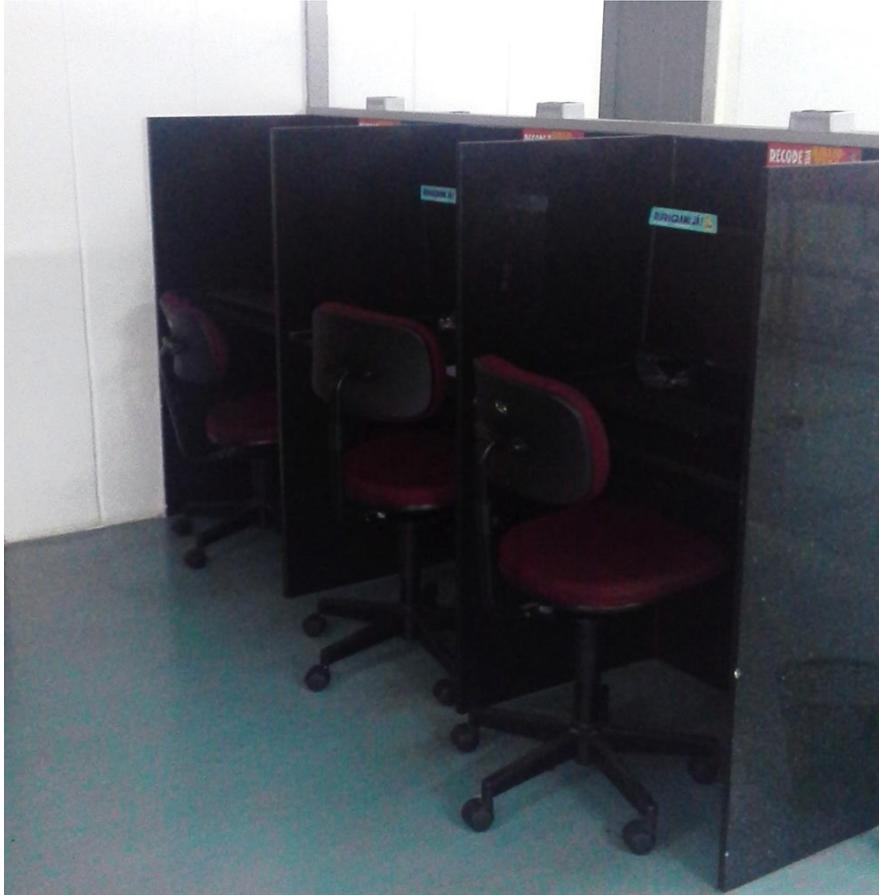
FOTO 4 – Balcão das cabines individuais

Nas cabines individuais e nas que têm computadores no meio, nas laterais da Biblioteca, a altura do balcão é de 0,83m, de acordo com a NBR, que estabelece uma altura de 0,75m a 0,85m. Quanto à profundidade, também está dentro do que se almeja, ou seja, 0,50 m.

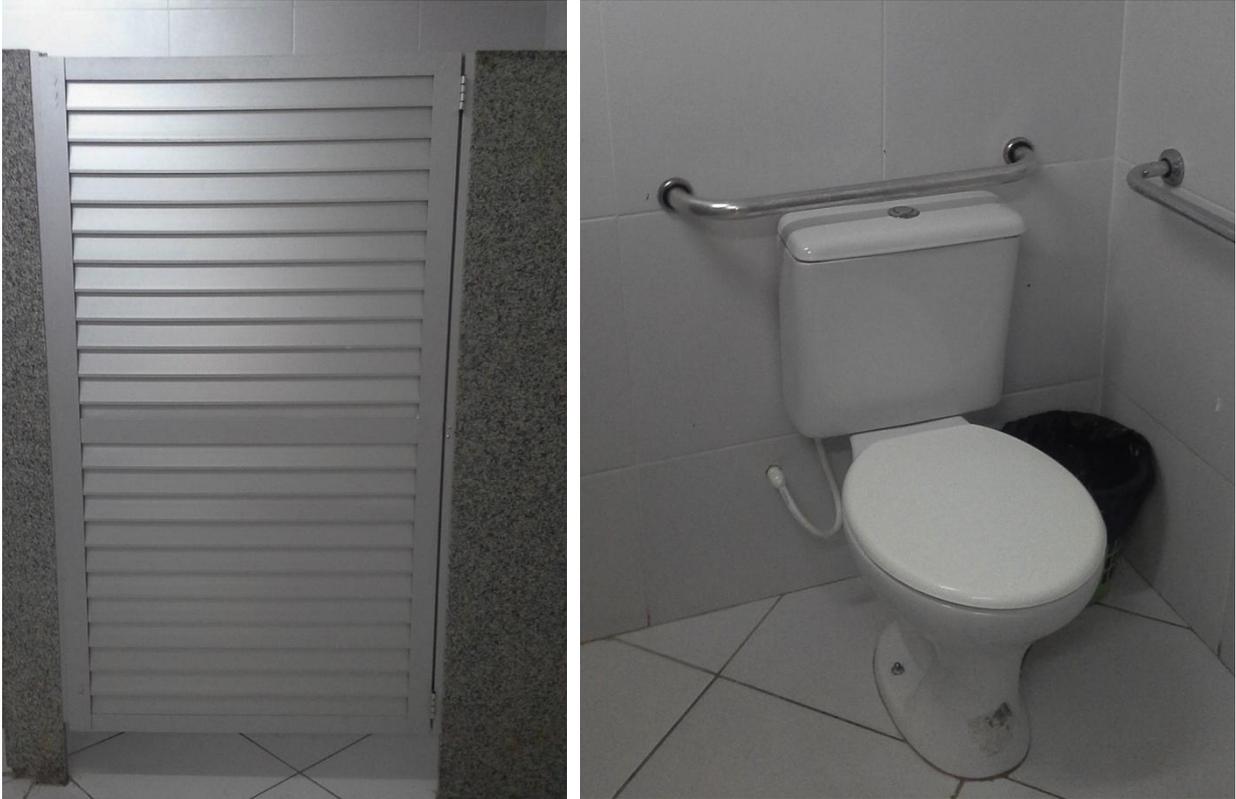
FOTO 5 – Banheiros

Os banheiros que atendem à demanda da Praça do Povo, da Biblioteca do Planetário etc. ficam também no subsolo, o que dificulta o acesso para pessoas com dificuldade de se locomover. Mesmo assim, em todos eles, há um box adaptado com barras fixas de 0,84m e 0,85m. e espaço para o deslocamento de um cadeirante, ou seja, com medida mínima de 1,50m, que possibilita a rotação de até 360° de pessoas em cadeira de rodas. Os lavatórios, com altura de 0,80m e 0,90m, são adaptados para a demanda geral, e atendem ao que estabelece a NBR 9050 (ABNT, 2015, p. 87).

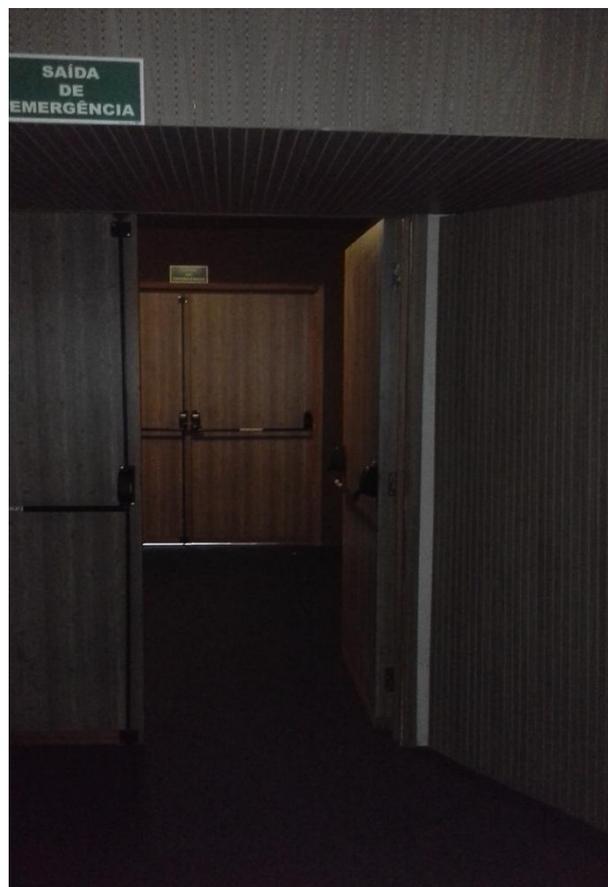
FOTO 6 – Saídas de emergência

As portas de saída de emergência têm sinalização, dentro da normalidade, com ressalva apenas para as sinalizações para pessoas portadoras de deficiência visual, ou seja, não há nenhuma sinalização em Braille.

Essa área da saída de emergência também é usada como acesso para pessoas com essas necessidades. Há, também, os corrimãos adaptados, rampas com piso antiderrapante e degraus bem sinalizados, como determina a NBR 9050 (ABNT, 2015, p. 46). De acordo com o que foi observado, entendemos que a sinalização tátil e sonora deve ser melhorada, para atender a pessoas com deficiência visual (ABNT, 2015 p. 50), e as sinalizações de rota de fuga e a saída de emergência, bem sinalizadas e de acordo com as Normas da ABNT. Tanto no teatro, quanto nos banheiros, a sinalização dos espaços para pessoas com cadeiras de rodas (PCR) deve atender a quem precisa usufruir de alguns desses espaços.
