**DIAGNÓSTICO DO MANANCIAL DE ABASTECIMENTO PÚBLICO DE
ITAPOROROCA - PB**

Monografia apresentada ao curso de Geografia da Universidade Federal da Paraíba, como requisito parcial para a obtenção do título de Bacharel em Geografia.

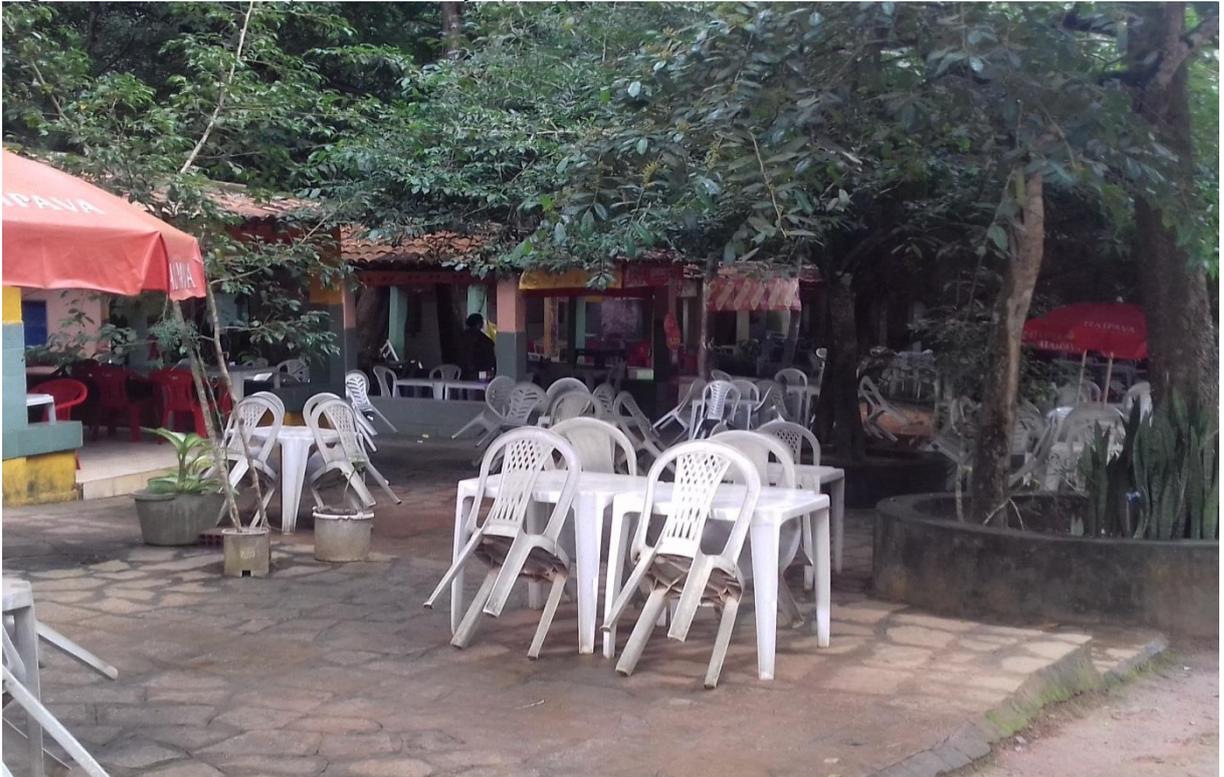
Figura 2- Bares do Parque da Nascenteça (2017).

O esgoto gerado por esses estabelecimentos é lançado diretamente no rio à jusante da captação, sem nem uma forma de tratamento e canalização adequada, além de também haver a presença de resíduos sólidos, lixo produzido por esses bares e restaurantes, jogados no meio pelos frequentadores, na (Figura 3) é possível ver a representação desse lixo jogado a céu aberto. Observou-se também a presença de fossas sépticas nas localidades, todo esse material é lançado sem intervenções que tratem e evitem a contaminação das fontes de água, no ponto onde se localiza a nascente não existe qualquer barreira que impeçam o acesso das pessoas, sendo assim é possível encontrar lixo e matéria fecal em seu entorno.

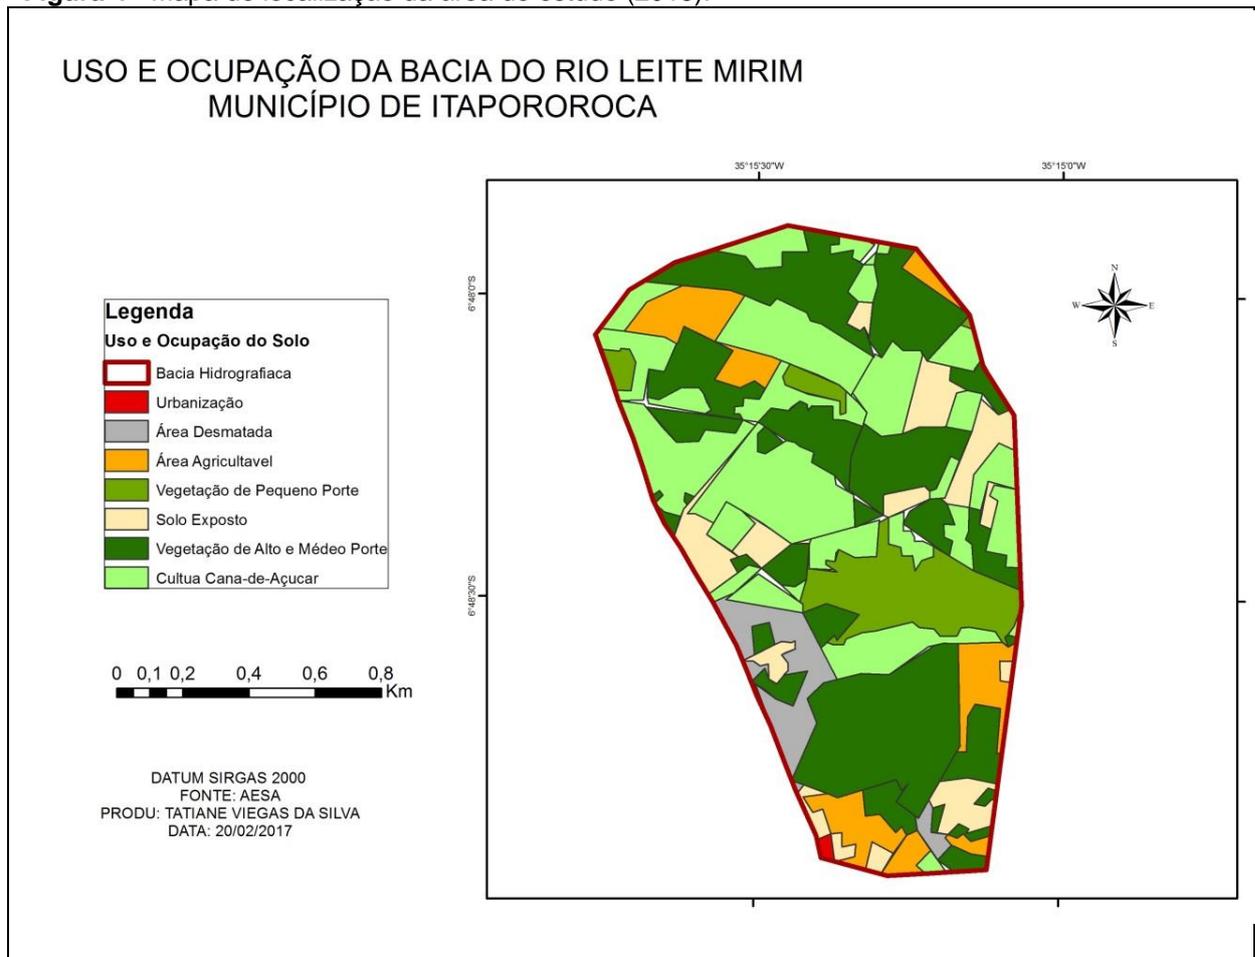
Figura 4 - Mapa de localização da área de estudo (2018).

Segundo o mapa de uso e ocupação do solo da Bacia do Rio Leite Mirim, (Figura 4) é visto que há predominância do plantio da cana-de-açúcar na área de estudo, situado nas vertentes, sentido Norte das fontes de abastecimento, se for utilizado no plantio, pesticidas e agrotóxicos, nesse tipo de cultura causa a contaminação das águas, mortandade de animais e microrganismos presentes no solo e nos rios, essa prática no plantio da cana-de-açúcar também deixa o solo fraco, propício à erosão, além de tornar as águas do manancial hídrico tóxicas, impróprias ao consumo humano.

É possível ver a presença de vegetação de alto e médio porte, espécies pertencentes à Mata Atlântica, nas áreas do Parque da Nascente ela aparece em uma quantidade razoável, favorecendo a proteção da nascente contra a deposição de sedimentos levados pelas chuvas e facilita a infiltração destas águas por meio de suas raízes, ajuda a controlar a temperatura em seu entorno, serve de lar para

Na área agricultável encontramos o plantio de culturas temporárias como a do abacaxi, que provavelmente em seu cultivo possui o uso de agrotóxicos e defensivos agrícolas, usados para combater pragas e tornar os frutos com a aparência mais nutritiva, essa cultura de plantio assim com a cana-de-açúcar, quando é cultivado a partir de produtos químicos também trás grandes prejuízos para os recursos hídricos, que em contato com o lençol freático causa danos gravíssimos e irreparáveis, essas culturas de plantio aparecem no mapa em quantidade menor que as de cana-de-açúcar, as plantações estão localizadas sobre as vertentes, podendo está levando consigo resíduos tóxicos usados em seu cultivo.

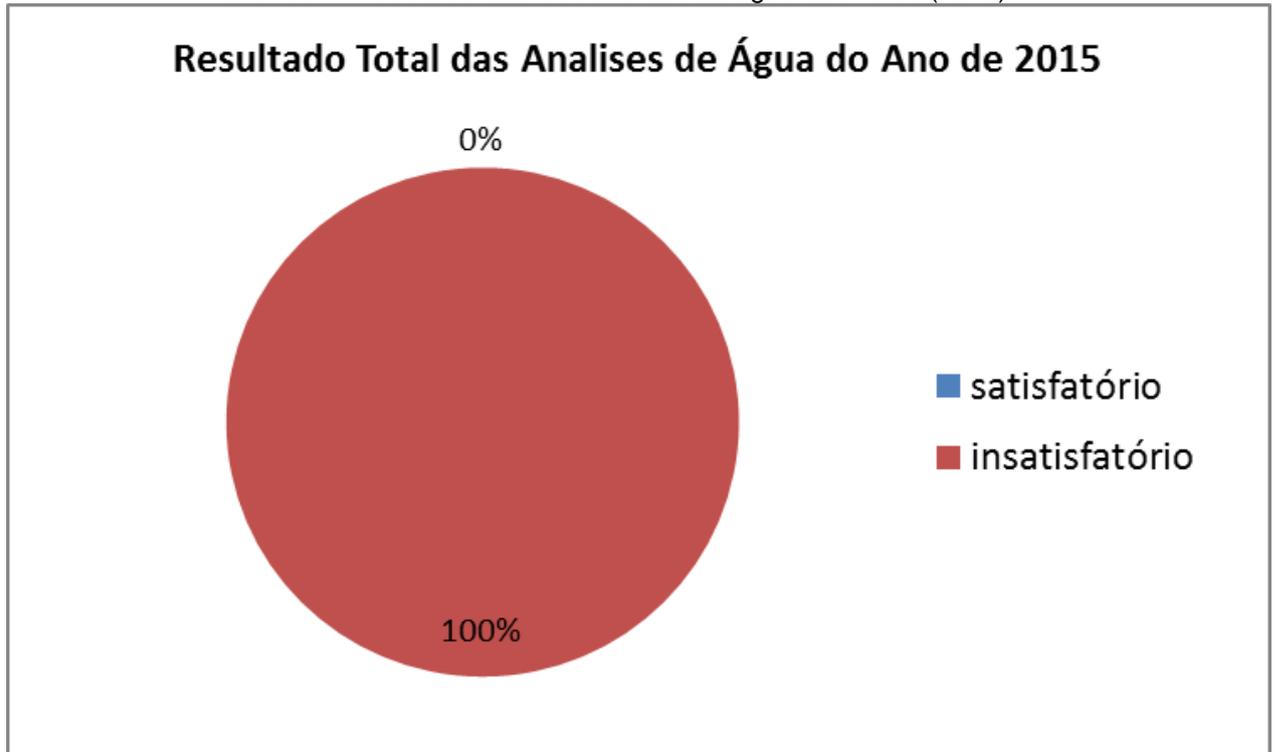
Gráfico 1- Resultado total das análises de água do ano de (2015)

As análise total das amostras de água coletadas, que abastecem o município de Itapororoca, tiveram como pontos de captação o Parque da Nascença, o centro da cidade, o Bairro São João, Bairro Eptácio Madruga e a Fazenda Sedução, no todo foram 9 amostras no ano de 2015,tiveram como resultado 100% insatisfatório para o consumo humano, visto que a quantidade de coliformes totais e as bactérias do grupo *Escherichia Coli* foram encontrados com um número acima do considerado relevante a saúde, (Gráfico 1).

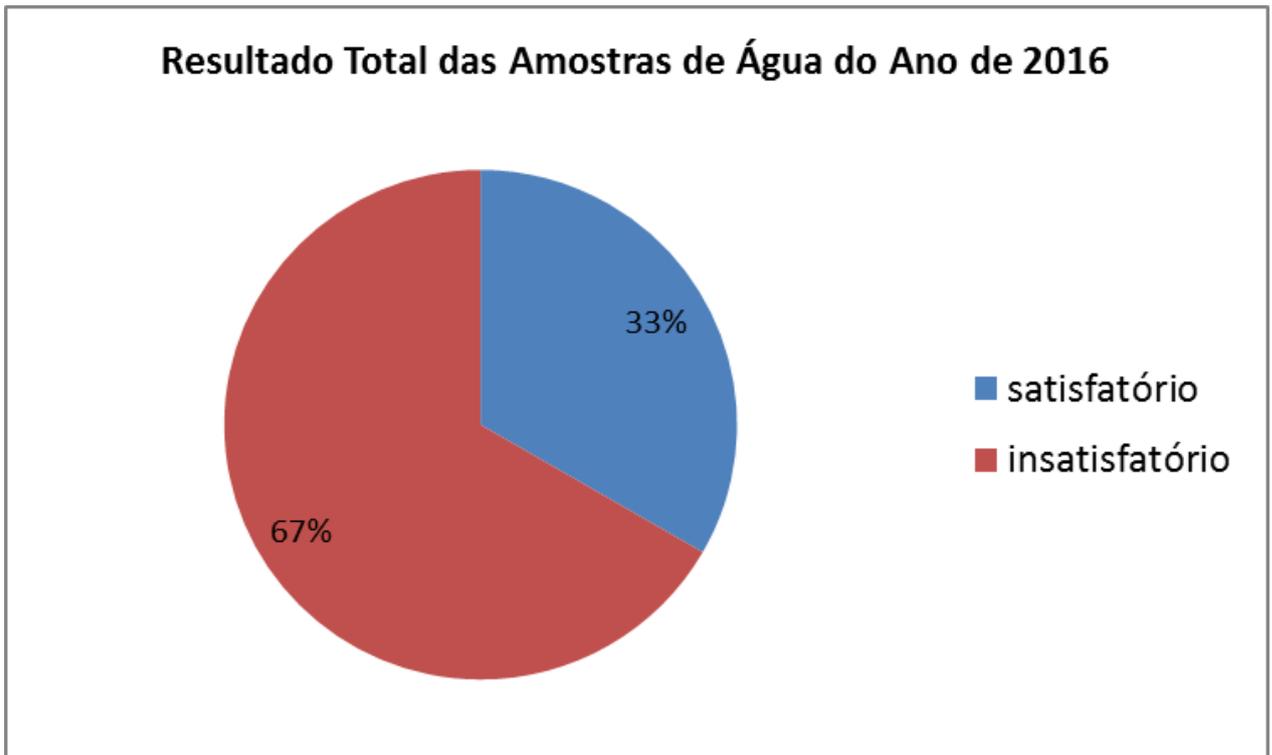
Gráfico 2- Resultado total das amostras de água do ano de (2016).

No ano de 2016 foram coletadas no todo 6 amostras de água, pertencentes a fonte natural de abastecimento público, essas coletas se deram no do Parque da Nascença, Bairro São João, Bairro Epitácio Madruga e centro, os dados representados no gráfico também não tiveram resultados positivos, o número de amostras com resultado insatisfatório foi de 83%, maior que os dados de resultados satisfatórios que foram de 17%, os dados de pH foram praticamente todos fora do padrão de potabilidade ideal, da mesma forma se deu os de coliformes totais, e os de *Escherichia Coli*, (Gráfico 2).

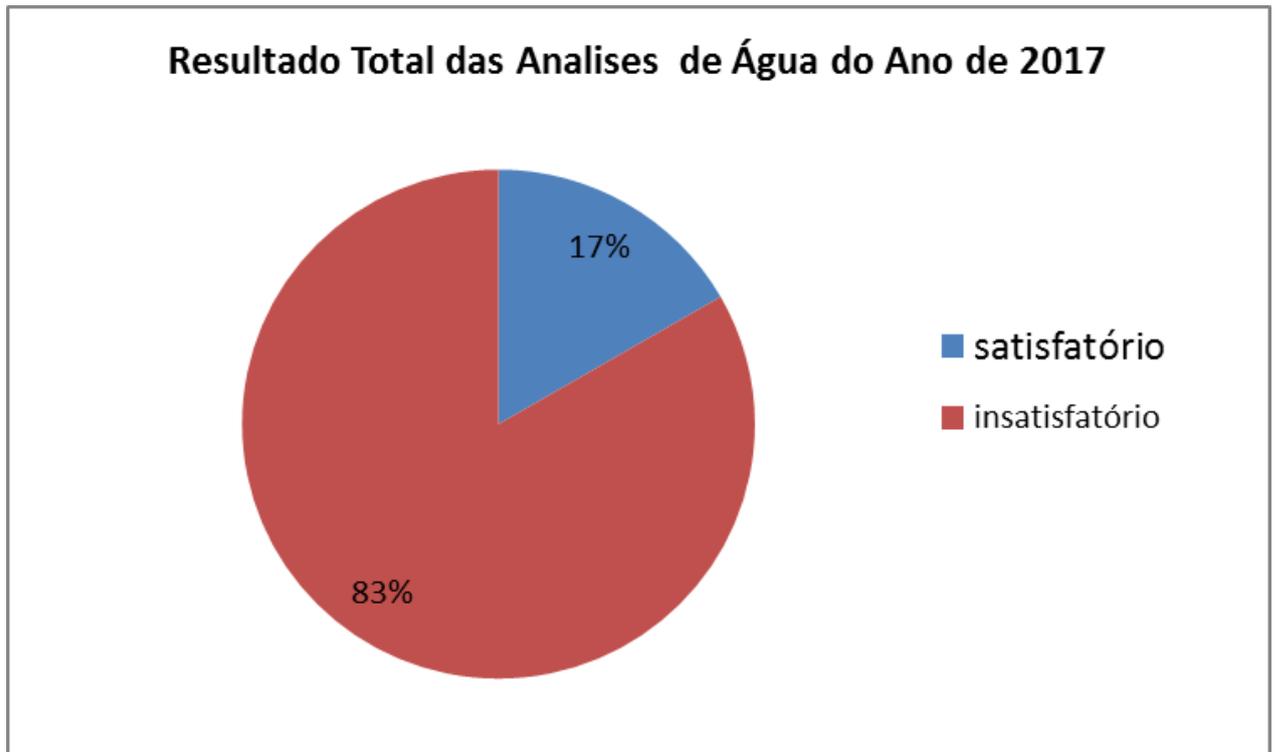
Gráfico 3- Resultado total das amostras de água do ano de (2017).

Os dados do ano de 2017 representados no (Gráfico 3) acima, tiveram um número de 6 coletas mensais de água, entre os locais onde essa água foi coletada estão o Parque da Nascença, o Centro, a Fazenda Sedução e o Bairro São João, como foi visto nos resultados dos anos anteriores, as taxas de coliformes totais e *Escherichia Coli* estavam muito acima do esperado para o consumo humano. Isso se deve pela ausência de tratamento da água, a forma como vem sendo manejada e distribuída à população do município, assim como o uso do solo de forma imprópria tem grande contribuição nos teores de bactérias presentes na água consumida em Itapororoca.

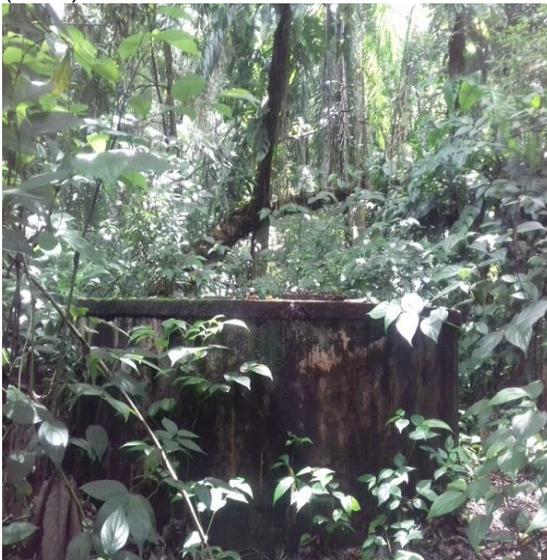
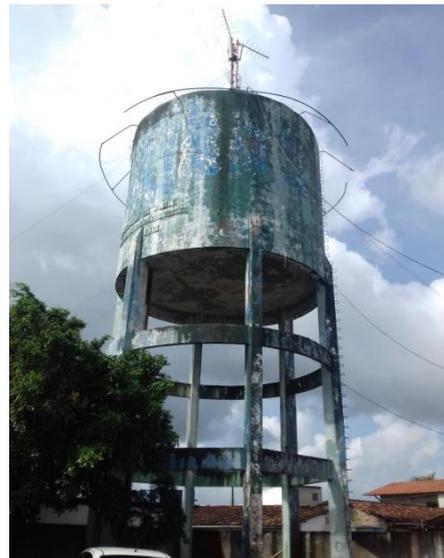
Figura 5- Fonte principal de abastecimento público localizada no Parque da Nascença figura à esquerda, caixa principal de abastecimento de água da cidade de Itapororoca-PB, figura à direita (2017).

A Nascente está situada nas proximidades da piscina maior, envolta de uma estrutura de concreto fechada e cercada por vegetação, porém não possuem barreiras que impeçam que os visitantes do Parque adentrem nessa área, que deveria ter seu acesso restrito, para a proteção do manancial, (Figura 5).

A montante da fonte ilustrada na (figura 5) à esquerda, encontramos Edificações residenciais sem sistema de esgoto adequado, o que vai acarretar na presença de coliformes fecais nas águas, também é possível ver plantações de cana-de-açúcar, que provavelmente tem em seu cultivo o uso de agrotóxicos, esses quando utilizados são filtrados pelo solo e depositados no lençol freático, tornando as águas tóxicas, prejudicando a qualidade desta nascente, conseqüentemente ao chegar às residências irá causar grandes males a saúde da população. Essa prática

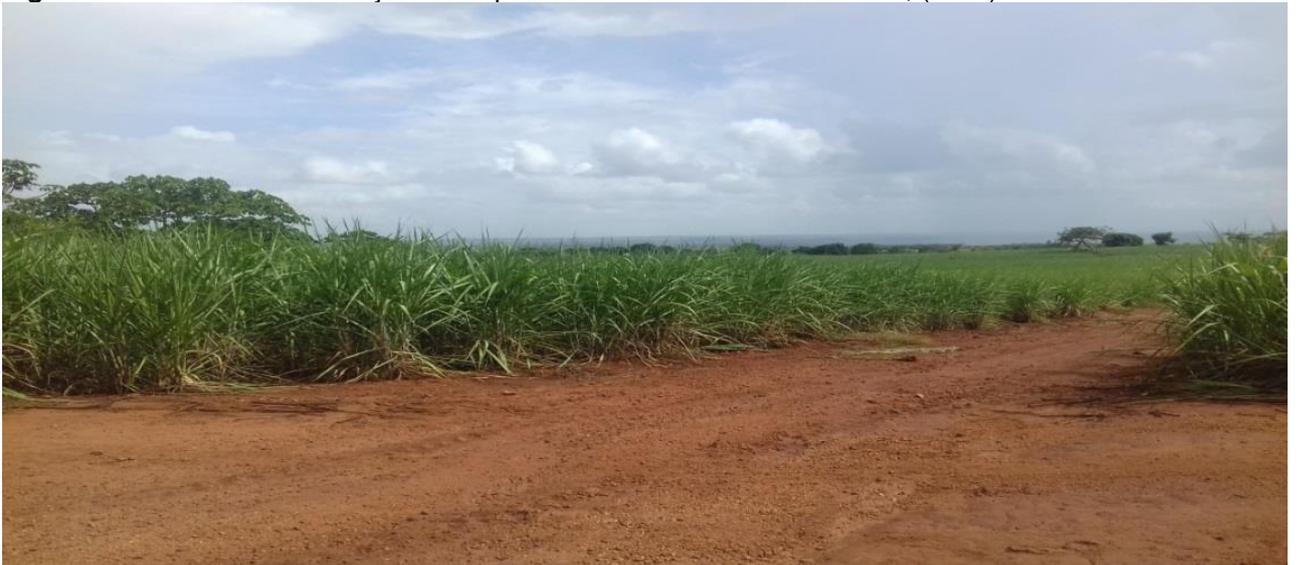
Figura 6- Cultivo de cana-de-açúcar nas proximidades da área de nascente, (2017).

Podemos ver que a presença desses elementos nas áreas próximas da nascente, pode está gerando sérios problemas ambientais, tanto para o homem e animais como para aspectos físicos da paisagem, a Resolução N° 357 da CONAMA determina diretrizes ambientais para o enquadramento dos corpos hídricos, assim como os padrões e condições de lançamentos de efluentes nesses corpos de água, visando sua proteção, para assegurar a sadia qualidade de vida da população, assim como a conservação desse bem natural para as futuras gerações, (Figura 06) cultivo de cana-de-açúcar Ilustrado abaixo.

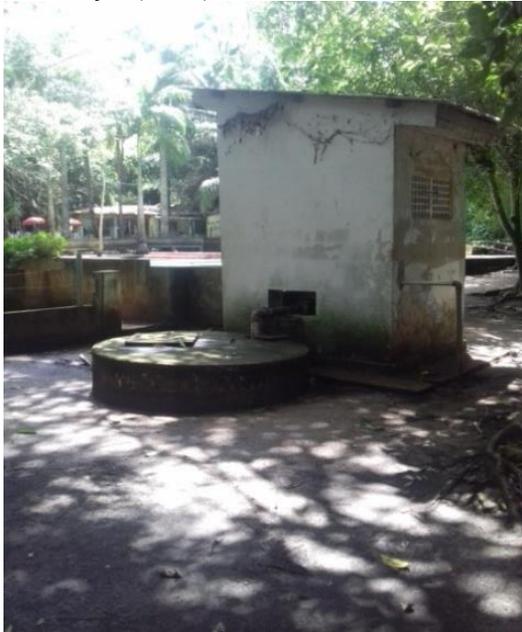
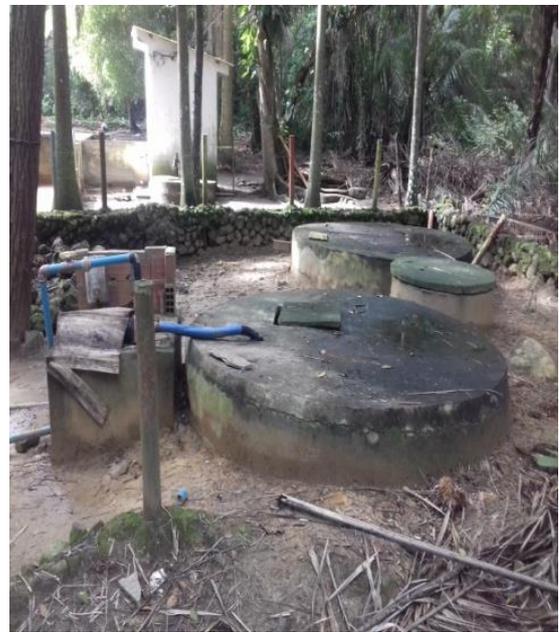
Figura 7- (a) casa de máquinas, (B) Tanques de armazenamento de água, no Parque da Nasceça, (2017).

A água da nascente é diariamente depositada em tanques de concreto (Figura 7), que abastecem carros pipas e fazem a distribuição nas zonas rurais, também é coletada por carros com galões de água, pertencentes aos moradores para consumo próprio, geralmente as tampas dos tanques se encontram abertas, vulneráveis a contaminação, de fácil acesso assim como a fonte principal e sem barreiras de proteção que restrinjam esse acesso, (Figura 8).

Os Caminhões pipas devem se manter em perfeito estado de limpeza sem odores, ou alguma substância que possa comprometer a qualidade da água transportada, invitando que vetores de doenças entrem em contato com essa água, mas o que podemos ver é algo que foge das normas corretas exigidas para o seu transporte e armazenamento, uma manipulação indevida.

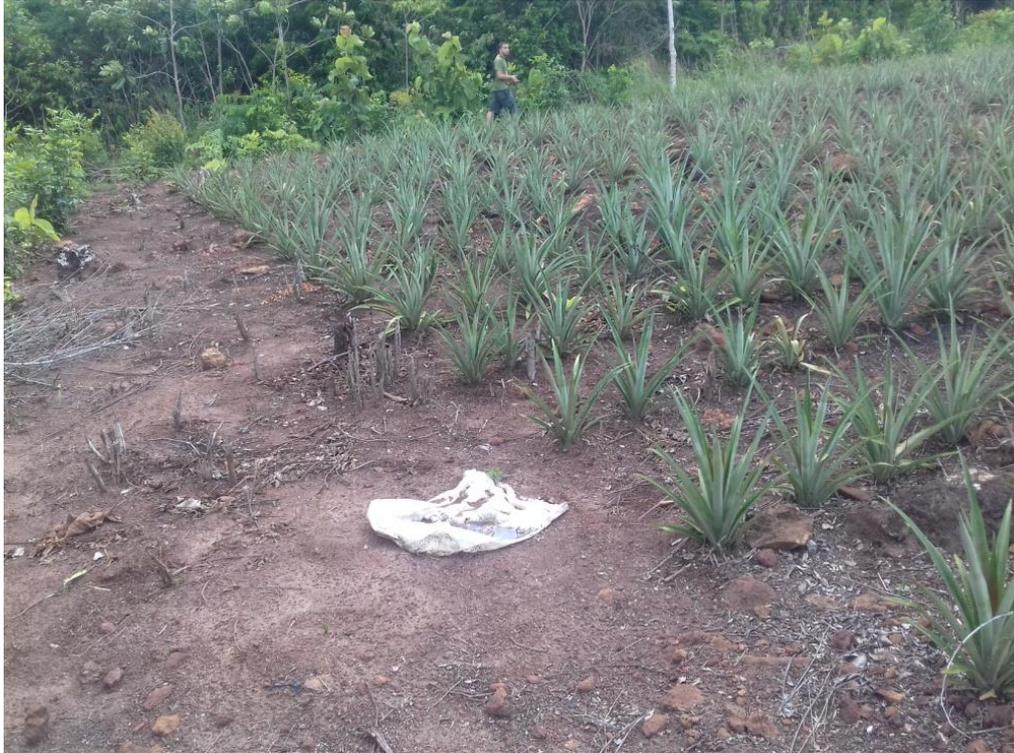
Figura 9- Plantação de abacaxi nas proximidades das nascentes de abastecimento público do município de Itapororoca- PB, (2017).

Assim como a cana-de-açúcar outro cultivo que pode estar afetando a qualidade da água da fonte de abastecimento público, é o provável uso de agrotóxico nas plantações de abacaxi no entorno das áreas de captação de água, esses tipos de produtos químicos são utilizados para matar pragas, que possam comprometer a planta e seu futuro fruto, assim como para tornar esses frutos mais saborosos visivelmente, fazendo seu desenvolvimento mais rápido e produtivo, esse tipo de atividade pode trazer grandes riscos à saúde da população que se utiliza da água dessas localidades, ver (Figura 9).

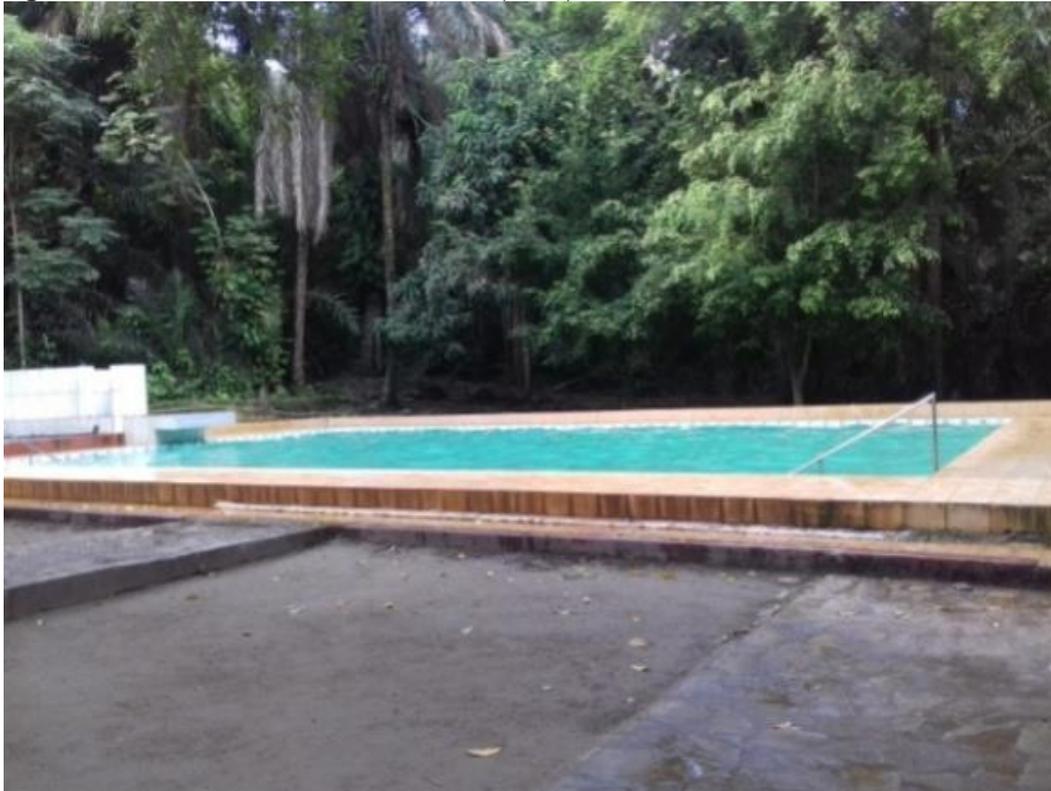
Figura 10- Área direcionada a banhistas, (2017).

Nem todos os turistas respeitam o ambiente em que buscam o lazer, boa parte dessas pessoas apenas usufruem dos elementos do local e geralmente praticam atividades poluentes, degradantes como o descarte de lixo nas localidades, o que resulta em impactos ao meio ambiente e aos elementos desse ambiente, utilizando muitas vezes a mata como banheiro para suas necessidades fisiológicas, urinando e defecando no local, (Figura 10).
