GUIA DE ACESSIBILIDADE

CENTRO HISTÓRICO E PRAIAS DE JOÃO PESSOA/PB

Editora do CCTA
João Pessoa
2021

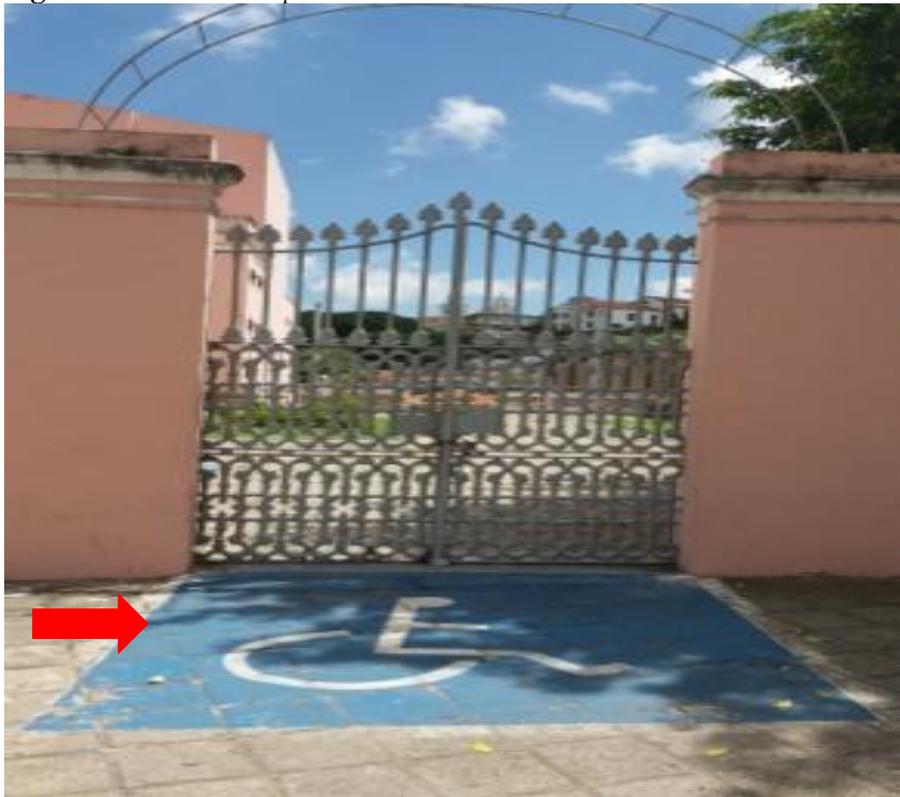
Figura 5 - Portão Principal

Outro ponto analisado foi o acesso principal ao teatro. As portas da frente do teatro não possuem rampas de acesso, porém foi constatado que o portão lateral (Figura 5), que dá acesso ao teatro, tem largura superior à 1,20 m, permitindo que pessoas com cadeira de rodas possam

entrar de forma autônoma e independente, bem como a presença do Símbolo Internacional de Acesso (SIA) utilizado para identificar locais acessíveis.

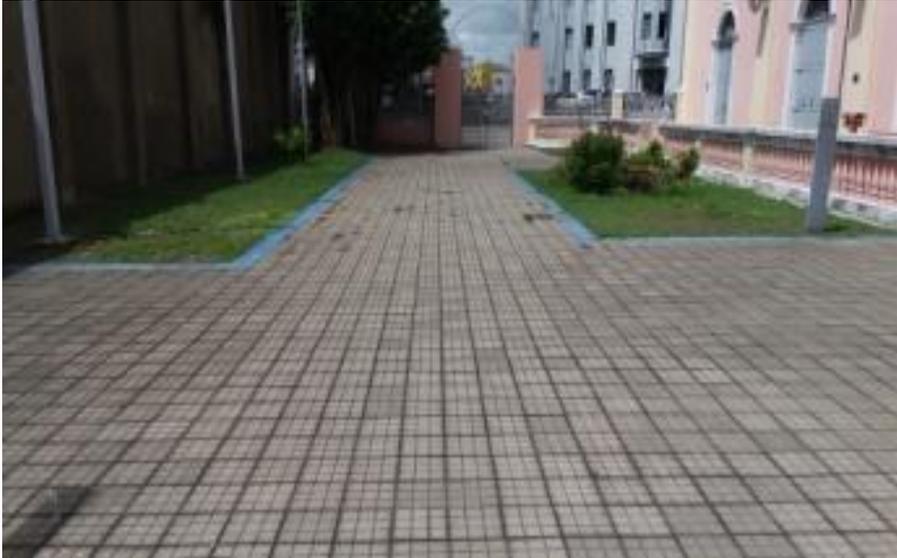
Figura 6 - Piso Externo Entrada

O piso externo da entrada principal do teatro (Figura 6) possui superfície regular, firme, estável e antiaderente e encontra-se devidamente sinalizado com piso de alerta, piso este que informa a existência de desníveis ou situações de risco permanente. Além disso, o

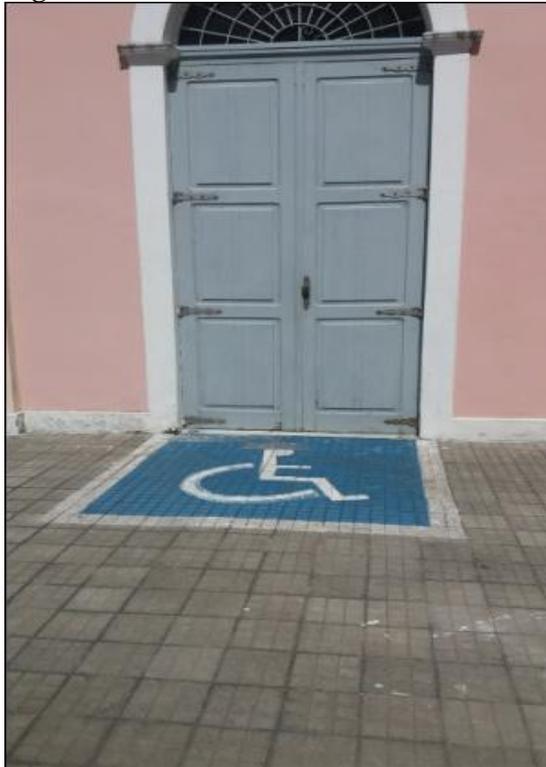
Figura 7 - Entrada na Lateral

Já na lateral do teatro (Figura 7), há a presença de uma rota acessível devidamente reservada para a entrada de pessoa com mobilidade reduzida, como idosos, Pessoas com Deficiência e pessoas obesas, bem como a presença do Símbolo Internacional de Acesso (SIA). A largura da porta é superior a 1,20 m, atendendo às conformidades recomendadas pela NBR 9050: 2015.

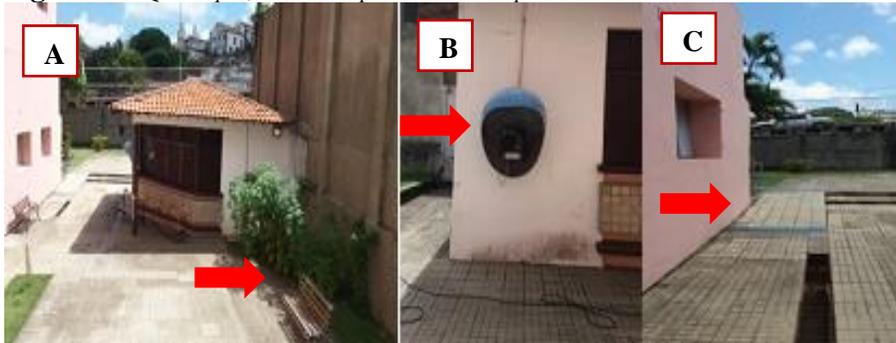
Figura 8 – Quiosque, telefone público e rampa acessível

O teatro também oferece um espaço para alimentação (Figura 8, A), na qual foi identificado um quiosque em rota acessível, bem como de alguns bancos providos de encostos também acessíveis. Foi possível também observar a existência de telefone público (Figura 8, B), todos localizados na parte externa do teatro, apesar de telefones públicos estarem em desuso devido às novas tecnologias. Os mesmos encontram-se em frente à administração, onde o revestimento do piso e o acabamento tem superfície regular, firme e estável (Figura 8, C).

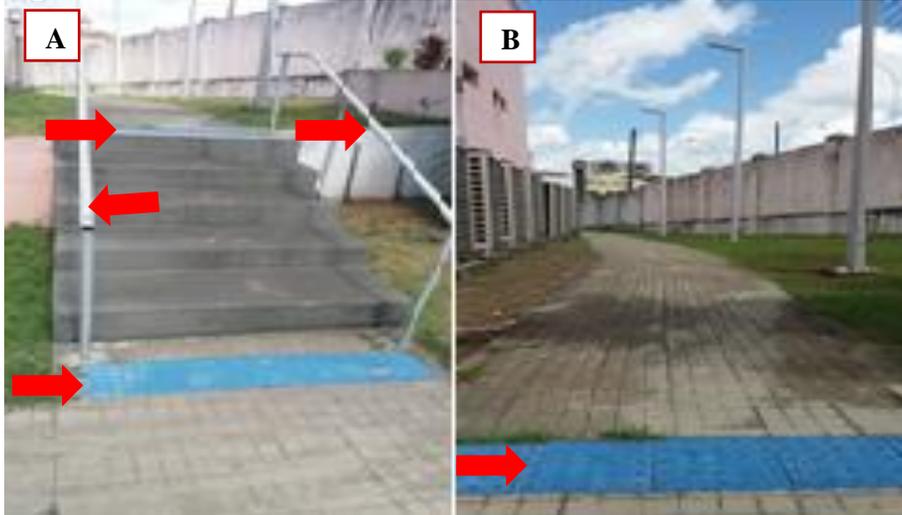
Figura 12 – Acesso lateral ao estacionamento, escada e calçada

sinalizada com piso de alerta no início e no final da subida e com corrimão de ambos os lados da escada (Figura 9, A e B).

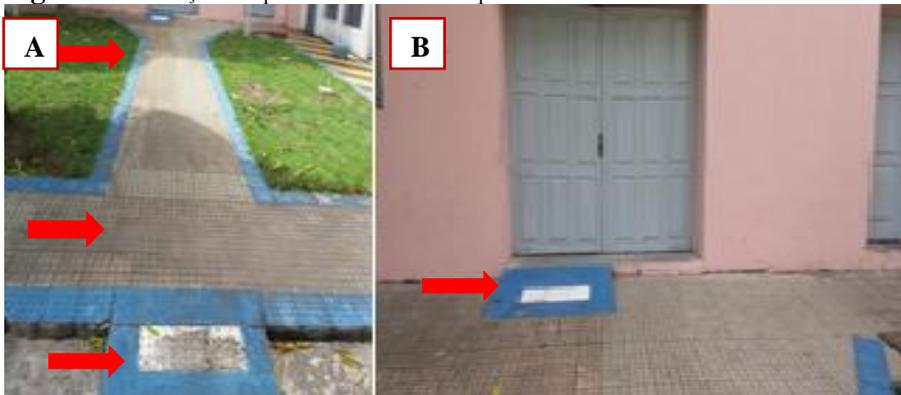
Figura 14 – Calçada e porta de acesso ao pátio do teatro

No teatro também é possível encontrar porta acessível com largura superior a 1,20 m permitindo a entrada à área comum, que é composta por árvores em toda a circulação (Figura 14, B). A área comum é devidamente sinalizada com piso de alerta, além de bancos providos de encostos e piso com superfície regular, firme, estável e antiaderente (Figura 14, A). Ainda, constatou-se, nessa área, a falta de piso não trepidante e de piso direcional (Figura 15, A, B, C e D).

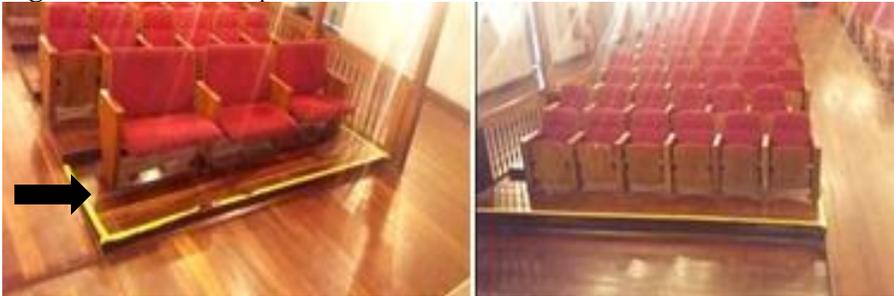
Figura 16 – Bancos especiais

No interior do teatro foi observado que o piso é liso, de superfície regular, firme, estável, porém, por ser de madeira e encerado, ele não é antiderrapante, necessitando de maior atenção a esta área para evitar possíveis acidentes (Figura 16, A). Foi constatada ainda a presença de 419 assentos, sendo duas fileiras de assentos preferenciais, uma de cada lado, para pessoas preferenciais como idosos, gestantes, obesos e Pessoas com Deficiência (Figura 16, B).

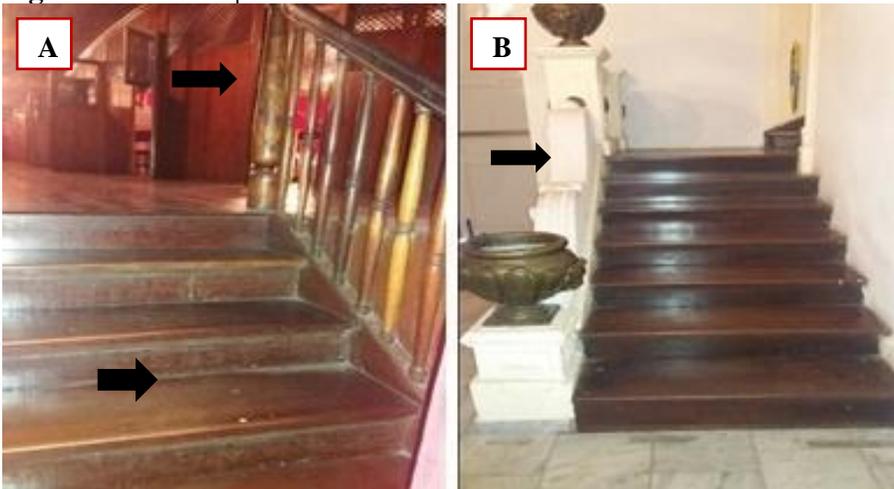
Figura 17 – Escada para acesso aos camarotes.

O acesso aos camarotes é realizado por escada com piso liso, de superfície regular, firme, estável, porém ele não é antiderrapante por ser de madeira e encerado (Figura 17, A). Também não possui corrimão em um dos lados da escada. Foi observado que não existe acesso por rampa aos camarotes (Figura 17, B).

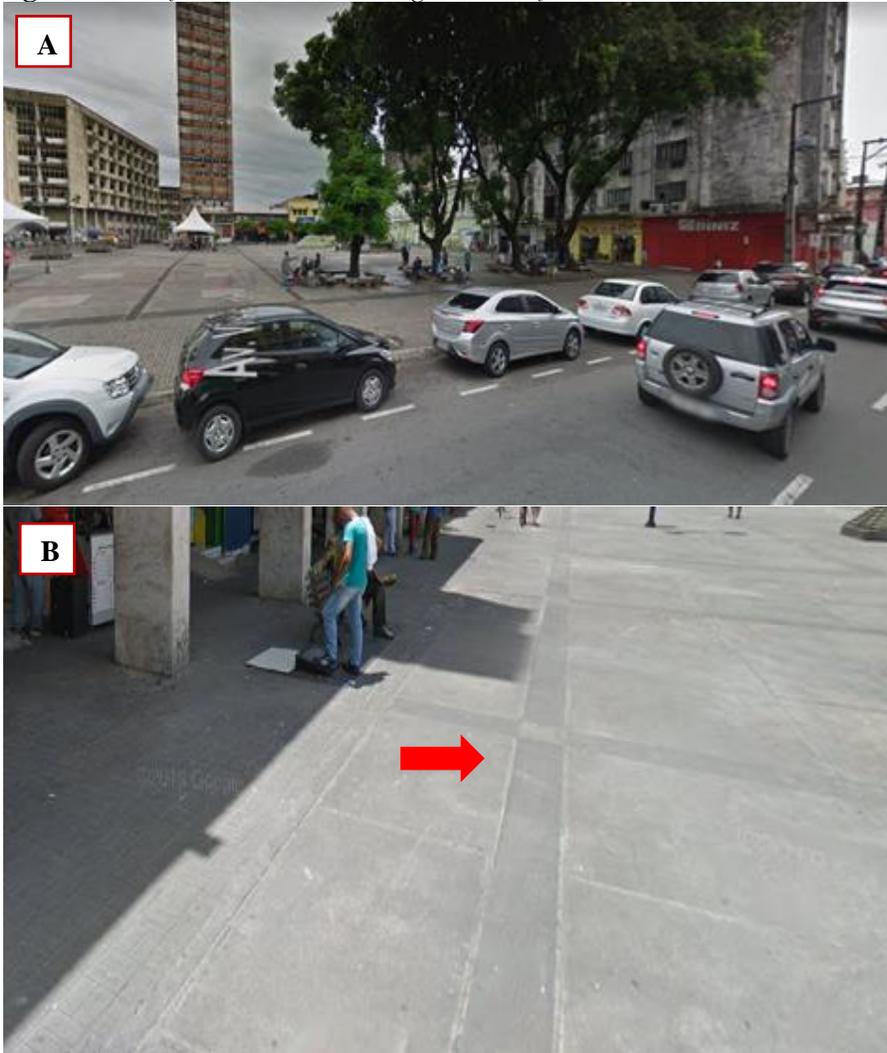
Figura18 - Praça André Vidal de Negreiro e calçada

Uma das possibilidades de chegar a Igreja da Santa Casa da Misericórdia é estacionando o veículo na Avenida Visconde de Pelotas e seguir pela Praça André Vidal de Negreiro, conhecido com Ponto de Cem Réis (Figura 18, A). Este caminho é o mais acessível, uma vez que há dois tipos de piso, antitrepicante e o liso, porém ambos antiderrapantes. Passando por essa praça, o turista ou visitante deve seguir o sentido da Rua Duque de Caxias em direção à igreja da Santa Casa da Misericórdia. Esse trajeto é uma extensão da praça, logo, as pessoas não precisam se preocupar com o tráfego de carros e motos. Esse trajeto é o mais recomendado devido à acessibilidade, apesar de não ter piso tátil e de alerta (Figura 18, B). As pessoas também podem chegar à igreja por outros caminhos.

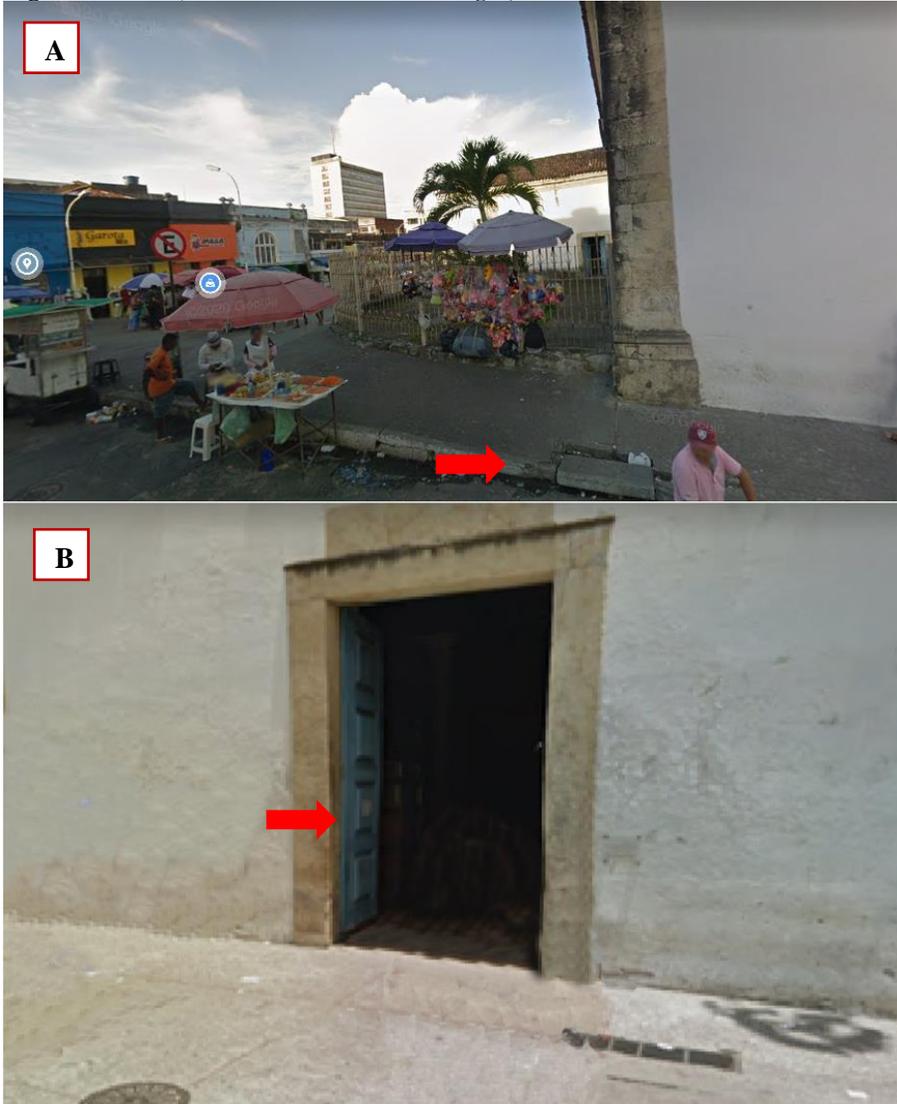
Figura 19 - Calçada externa e entrada da igreja

Observando a calçada externa (Figura 19, A), que fica no entorno da igreja, ela se encontra em más condições de acessibilidade com desníveis e buracos, porém como ponto positivo, observa-se que o

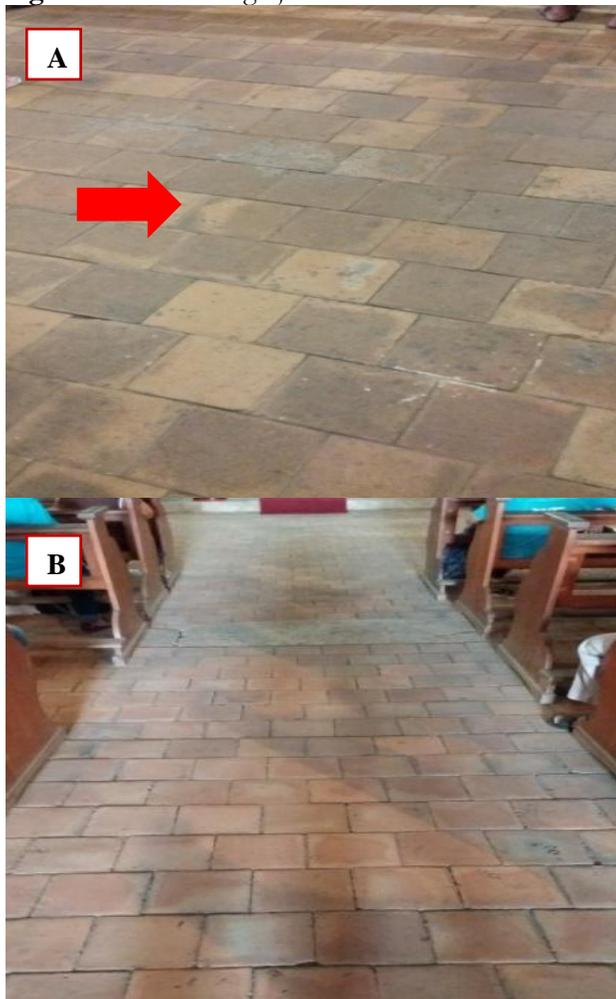
Figura 20 - Piso da Igreja da Santa Casa da Misericórdia

Já o piso interno da igreja (Figura 20, A e B), no ambiente onde são celebradas as missas, foi encontrado piso instável, irregular e trepidante, o que não é acessível segundo as normas da ABNT NBR 9050, pois não oferece um ambiente seguro para pessoas com mobilidade reduzida.

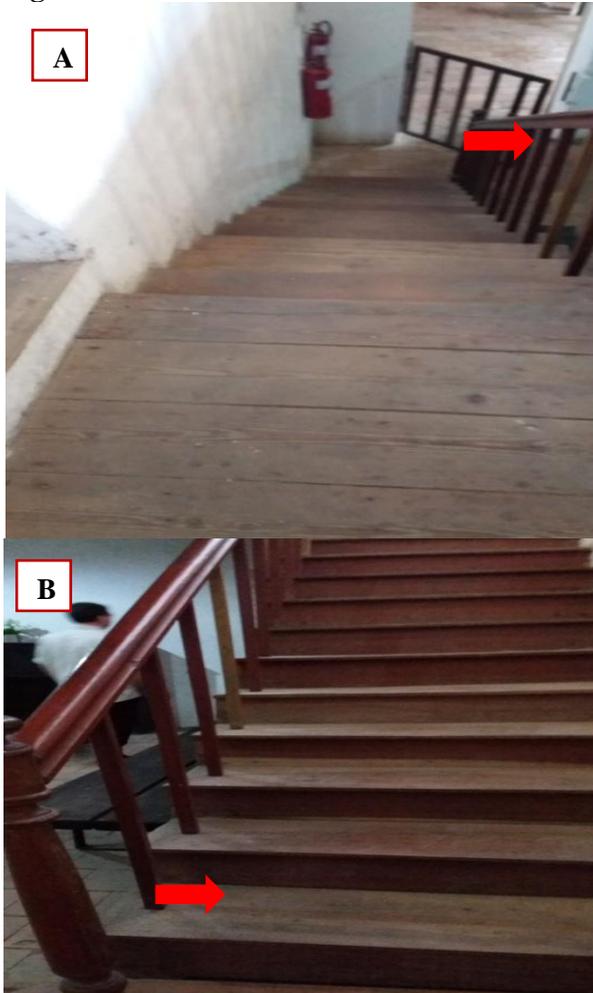
Figura 21 - Escada e corrimão

O acesso ao andar superior, local onde se encontram os sinos, é por meio de escadas, sendo estas de madeira com corrimão em apenas de um dos lados da escada (Figura 21, A), sendo passível de acidentes por não possuir o corrimão nos dois lados e ter piso liso de madeira (Figura 21, B).

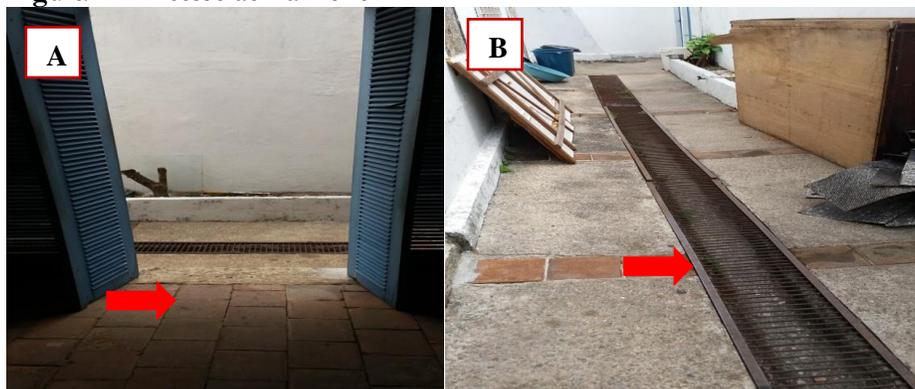
Figura 22 - Acesso ao Banheiro

Já o banheiro, localiza-se em rota não acessível, com a presença de grelhas na frente do acesso à porta e sem a presença de uma rampa acessível que atenda às normas da ABNT NBR 9050 (Figura 22, A e B). As grelhas no centro da via de acesso, dificultam a locomoção de pessoas com cadeiras de rodas, uma vez que ela pode ficar presa nos espaços, apresentando assim pouca acessibilidade.

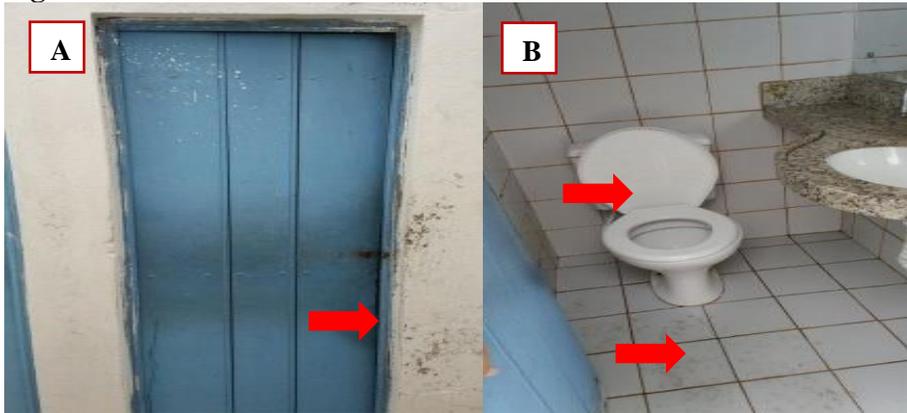
Figura 23 - Acesso ao Banheiro

Além disso, o banheiro não é acessível, pois não possui a largura da porta e o espaço interno adequado para pessoa cadeirante (Figura 23, A). Observa-se também a ausência de barras de apoio e a pia para lavar as mãos dentro do boxe dificultando ainda mais a locomoção (Figura 23, B). Outro ponto é a maçaneta da porta que exige firmeza, torção e força do punho para abri-la.

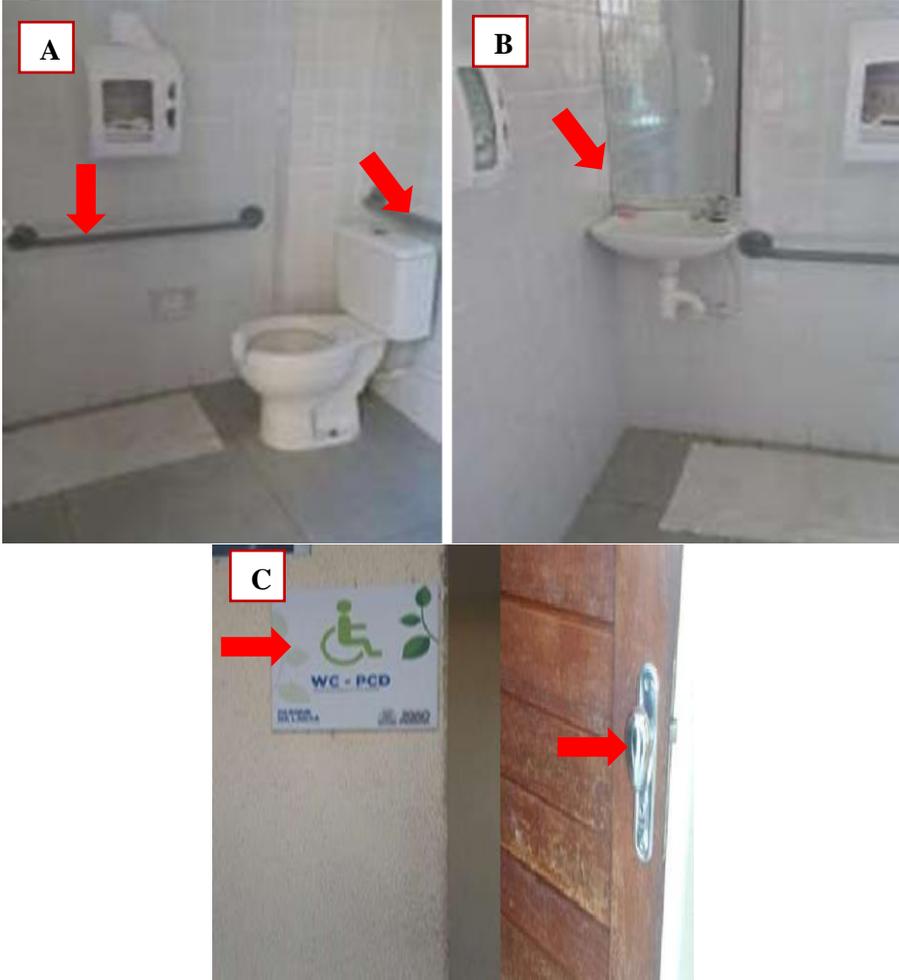
Figura 26 - Banheiro Acessível, lavabo e maçaneta

Os banheiros situados no parque encontram-se em rota acessível e possuem a correta largura da porta, bem como a existência de espaço adequado para que os usuários de cadeira de rodas possam se movimentar. Outro ponto positivo, no local, foi a presença das barras de apoio (Figura 26, A), sem deformações permanentes, na parte de trás e na lateral da bacia sanitária e existência de pia para lavar as mãos dentro do boxe sem prejudicar a movimentação do usuário (Figura 26, B). Já a

maçaneta não possui formato de fácil pega, exigindo firmeza, precisão ou torção do pulso para seu acionamento (Figura 26, C).

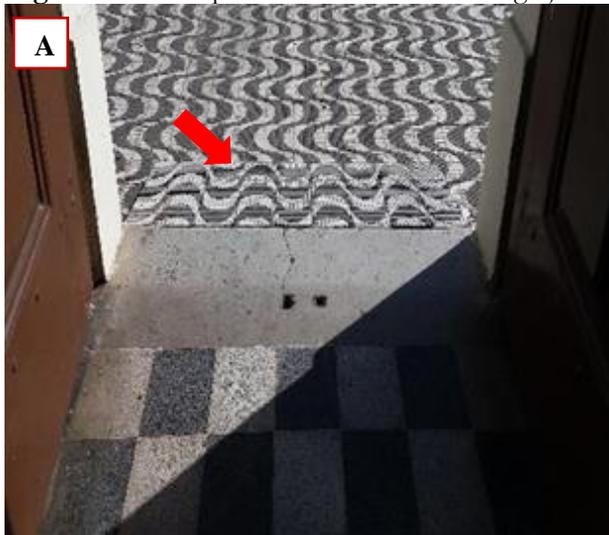
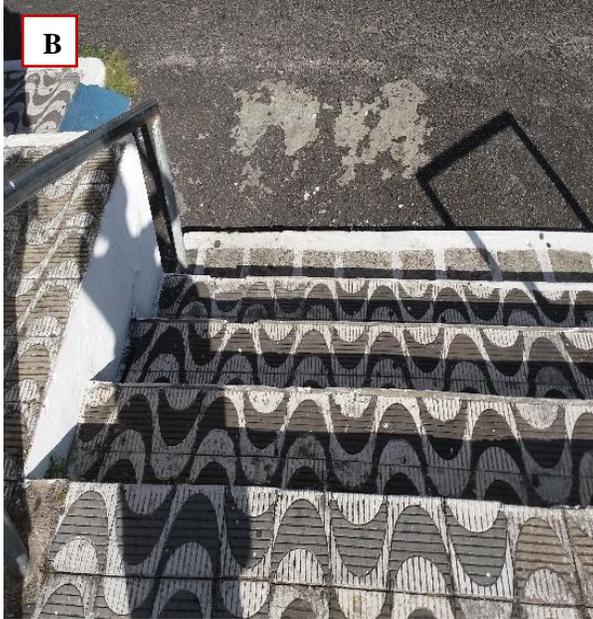
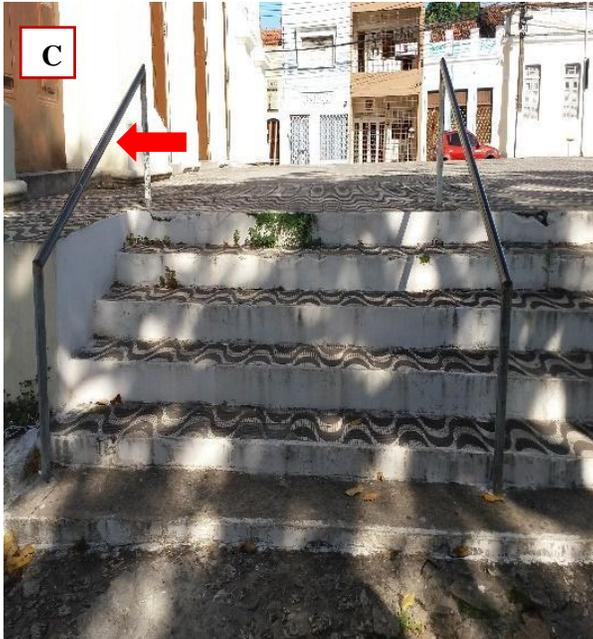
Figuras 30 - Rampa e escadaria de acesso à igreja

É uma igreja bastante representativa, por isso a mesma também foi incluída no guia para analisar as condições de acessibilidade. Sendo assim, pôde-se constatar que a calçada da Basílica está em bom estado de conservação com piso firme, estável, trepidante e antiderrapante, onde a mesma possui rampa de acesso (Figura 30 A) na porta principal da igreja para pessoas com mobilidade reduzida e escadarias com a presença de corrimão, do estacionamento para a parte superior, onde se localiza a igreja (Figura 30, B e C).

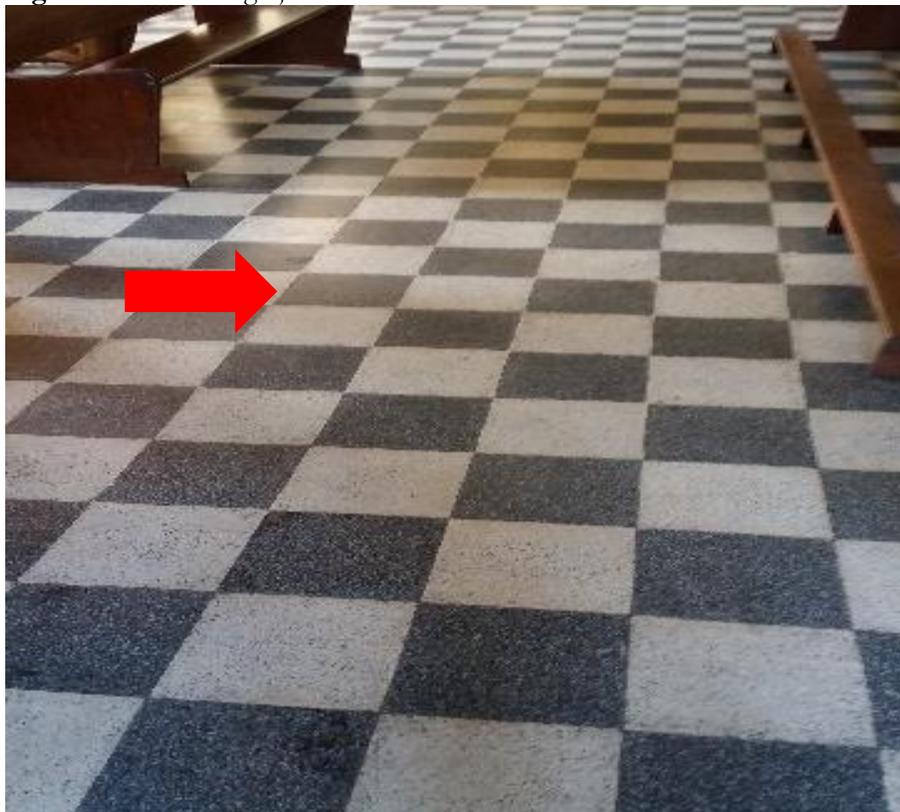
Figura 31 - Piso da Igreja

O piso interno da Igreja (Figura 31), apesar de ser antigo, apresenta bom estado de conservação e atende às normas da ABNT NBR 9050, sendo o mesmo liso, antiderrapante, firme e estável. Além disso, percebeu-se um espaço confortável para circulação dentro do local visitado.

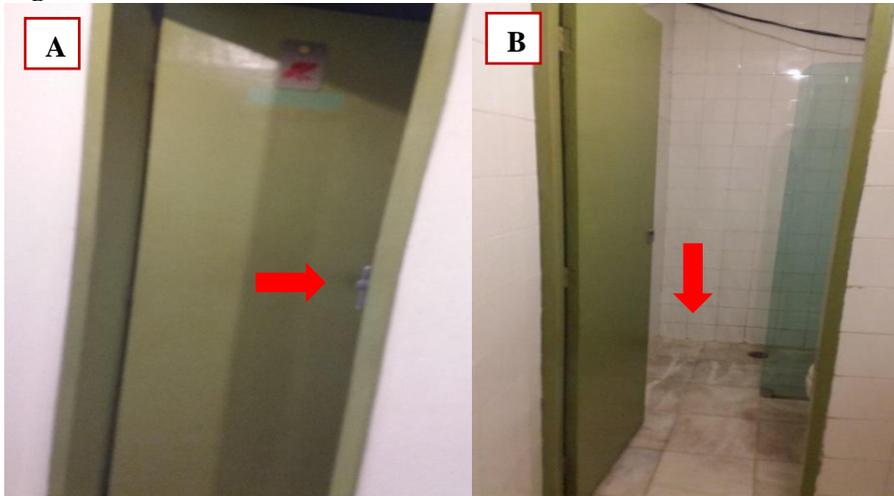
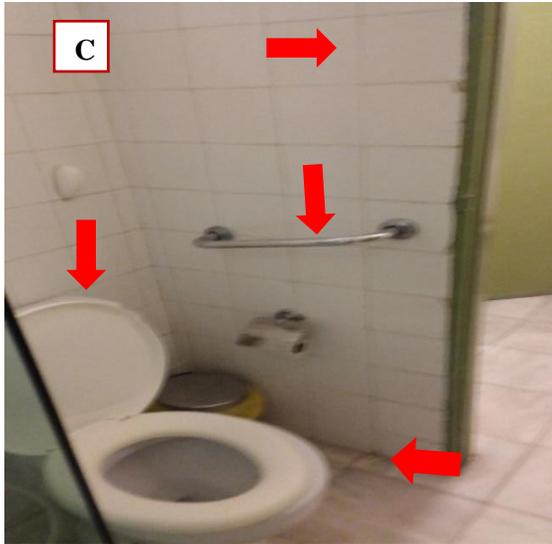
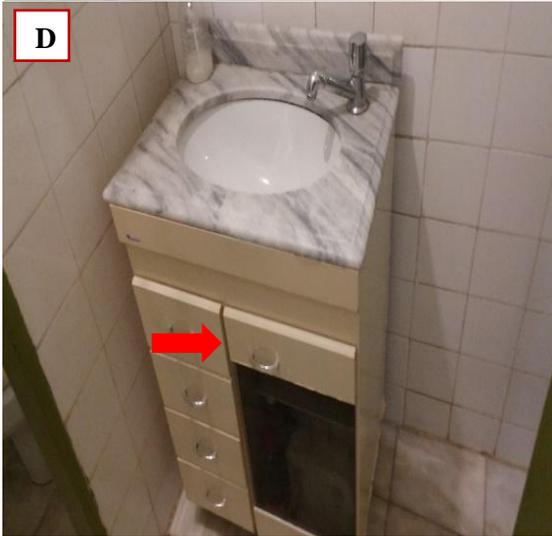
Figuras 32 - Porta do banheiro, banheiro, lavabo interno e fechadura

Observou-se também a presença de banheiro em rota acessível. No entanto, a porta (Figura 32, A) e o espaço dentro do boxe (Figura 32, B) não são adequados para um cadeirante entrar e locomover-se. Outro

ponto observado foi a maçaneta da porta, uma vez que exige firmeza e torção do punho para abri-la. Percebeu-se também barra de apoio apenas na lateral da bacia sanitária e pia dentro e fora dos boxes, sem altura adequada (Figura 32, C). Foi possível identificar também um lavabo na parte interna do banheiro para a higienização das mãos, todavia, a mesma não se encontra de acordo com as normas da ABNT NBR 9050 uma vez que não possui altura adequada e espaço adequado para o acesso de um cadeirante (Figura 32, D). Já a maçaneta da porta do banheiro também não apresenta formato de fácil pega, exigindo firmeza, precisão ou torção do pulso para seu acionamento (Figura 32, E)

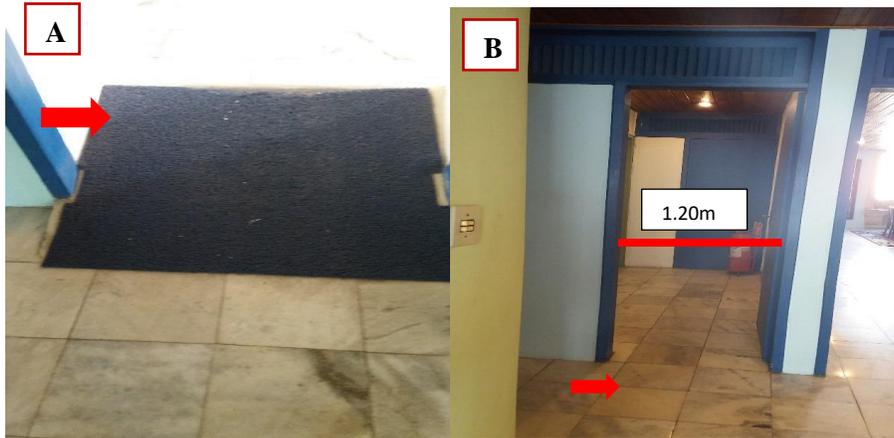
Figura 33 - Rampa e porta de acesso aos banheiros

O acesso ao banheiro possui rampa, o que facilita a passagem de pessoas com cadeira de rodas, assim como de pessoas idosas, por exemplo (Figura 33, A). As portas também apresentam largura adequada, facilitando o acesso, porém, como já foi mencionada, a parte interna do banheiro deixa a desejar, uma vez que há a presença do lavabo interno e a presença parcial de barras de apoio (Figura 33, B).

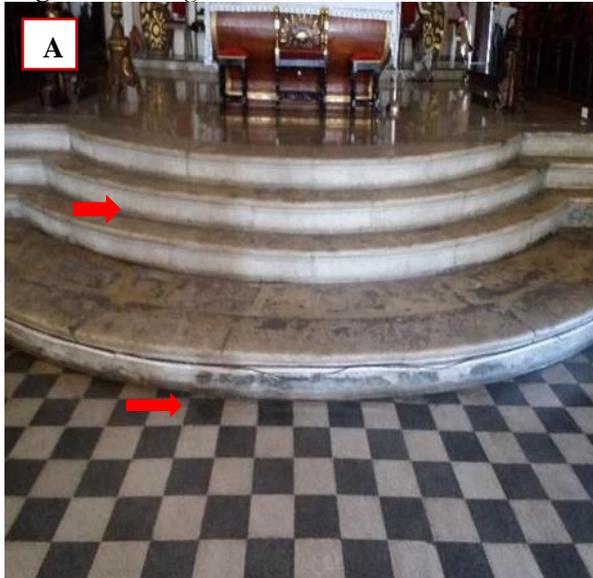
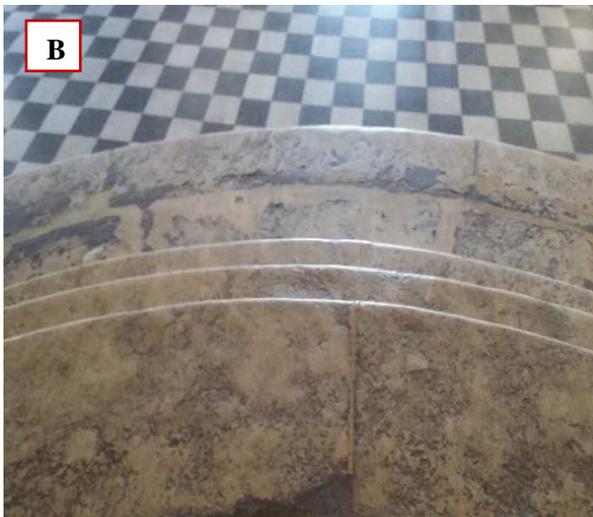
Figura 34 - Degraus de acesso ao altar

Já quando se trata do altar (Figura 34, A e B), não há acesso por meio de rampas, fato este que ocorre em muitas igrejas, não apenas de João Pessoa, mas de outras cidades brasileiras e inclusive de outros países, uma vez que as igrejas mais antigas não tinham uma preocupação com relação à acessibilidade, algo que hoje vem se questionando bastante, pois como tornar esse ambiente acessível se o mesmo não pode ser alterado, uma vez que muitos são tombados pelo patrimônio histórico. Não diferente, a Basílica de Nossa Senhora das Neves também tem um altar com escadas, limitando, assim, o acesso de pessoas com mobilidade reduzida.

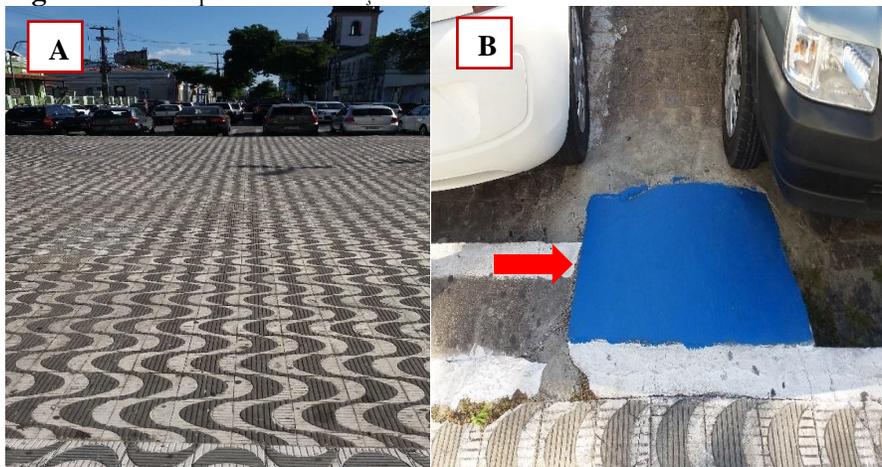
Figura 35 - Rampa acesso à calçada externa

Os fiéis e visitantes podem estacionar os veículos em um pátio na frente da igreja que é destinado para esse fim (Figura 35, A), porém, o mesmo não possui marcações no piso e não apresenta placas de

sinalização, principalmente para veículos que conduzem idosos e cadeirantes. Outro ponto é com relação à ausência de rampa do estacionamento para a parte superior do piso. Foi encontrada apenas uma rampa pequena sem estrutura adequada, que de fato deve ser utilizada apenas para bicicletas (Figura 35, B). Assim, pessoas com mobilidade reduzida, principalmente cadeirante, não tem como ter acesso de forma autônoma e independente.

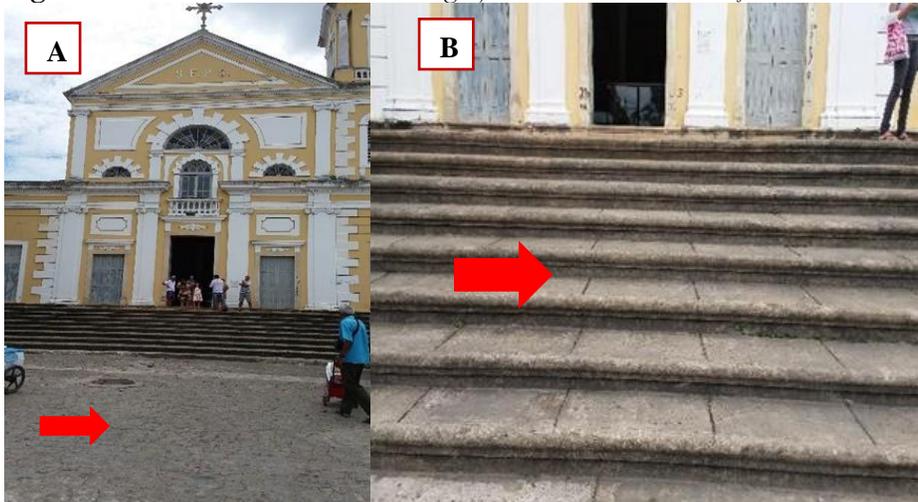
Figura 36 - Piso e escada de acesso a Igreja São Frei Pedro Gonçalves

Durante trabalhos de restauração no ano de 2000, foram identificadas, pelos técnicos, as ruínas de uma fortificação, cuja periodização foi estabelecida como sendo de fins do século XVI (Turismo João Pessoa, 2020). A rua que dá acesso à Igreja São Frei Pedro Gonçalves é feita de paralelepípedo, sendo instável e irregular, oferecendo risco de queda ao público com mobilidade reduzida (Figura 36, A). Na subida que dá acesso à entrada da igreja, observou-se uma escadaria íngreme sem corrimão ou rampa de acesso ao local (Figura 36, B).

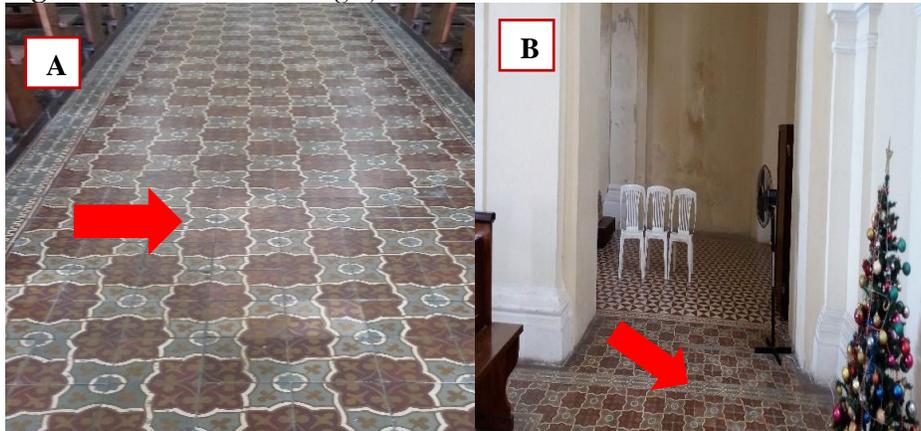
Figura 37 - Piso interno da Igreja

O piso da igreja encontra-se em bom estado de conservação atendendo às normas da ABNT NBR 9050, apresentando piso liso, regular, antiderrapante e antitrepicante, exceto na parte onde foi iniciada a escavação (Figura 37, A e B). No entanto, essa área foi isolada não oferecendo risco.

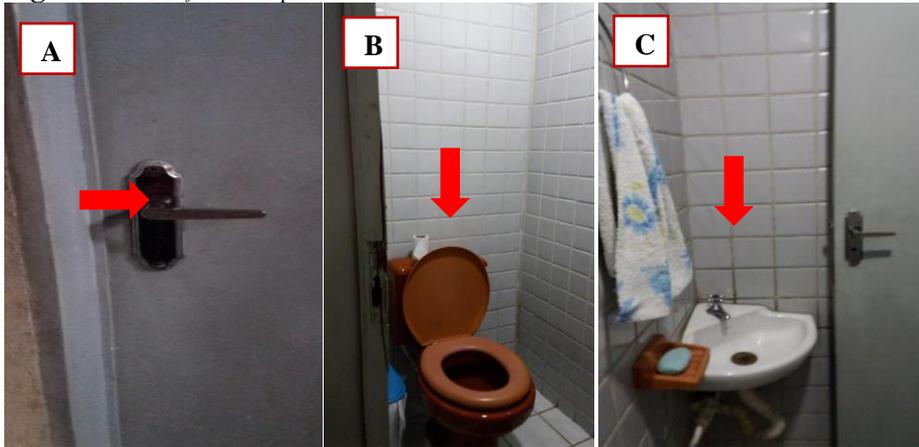
Figura 38 - Maçaneta e parte interna do banheiro

No que se refere ao banheiro, observou-se não ser totalmente acessível, pois a porta e a largura do boxe não possuem tamanhos adequados para uso de uma pessoa cadeirante ou com mobilidade reduzida. A maçaneta da porta também não é acessível, uma vez que não é de fácil pega, exigindo firmeza e torção do punho (Figura 38, A). Além disso, pode-se perceber a ausência de barras de apoio atrás da bacia sanitária e na sua lateral (Figura 38, B) e a pia para lavar as mãos está na parte interna do banheiro, dificultando ainda mais a acessibilidade das pessoas (Figura 38, C).

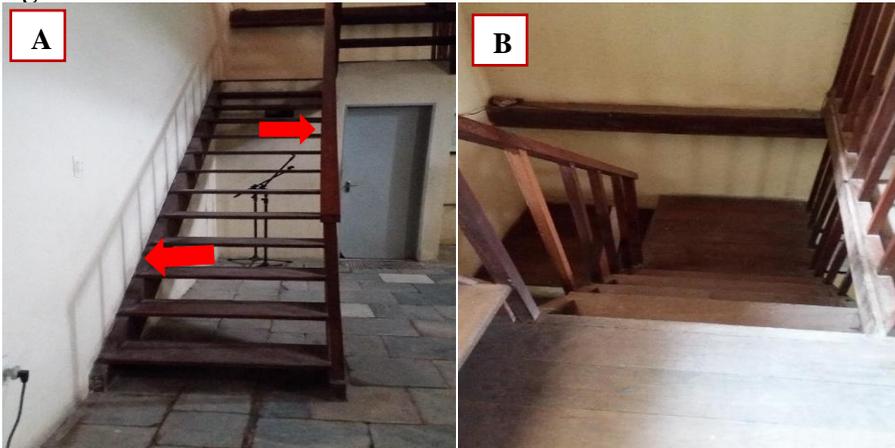
Figura 39 - Escada de madeira

Foi possível observar a presença de escada de madeira, com corrimão apenas de um dos lados que dá acesso ao primeiro andar, possibilitando a vista do alto da igreja, porém, por ser de madeira, o piso não é antiderrapante e não foi observado sinalização nos pisos e espelhos dos degraus da escada (Figura 39, A e B).

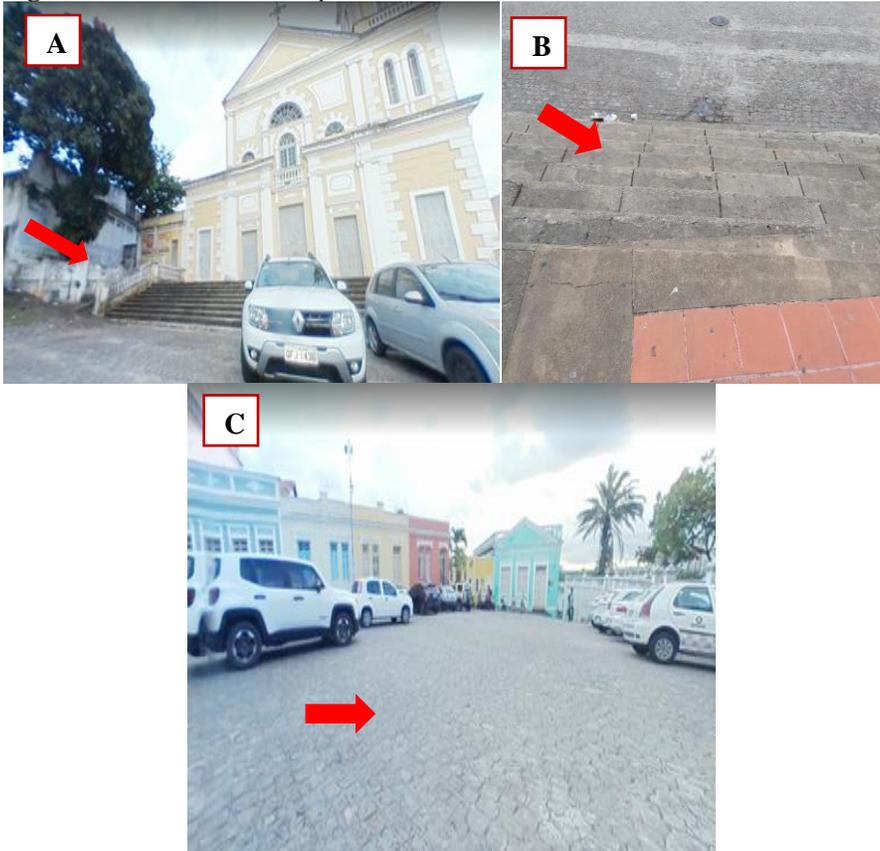
Figura 41 - Escadaria e rampa de acesso, e estacionamento

Na parte externa da igreja, é possível encontrar estacionamento, porém o mesmo não tem sinalização horizontal e vertical (Figura 41, C). O acesso à igreja acontece apenas pela escadaria, que não apresenta bom

Além disso, o acesso à entrada da igreja também apresenta um pequeno degrau que pode apresentar risco de queda. Como não há presença de rampa para a entrada principal da igreja, sugere-se que

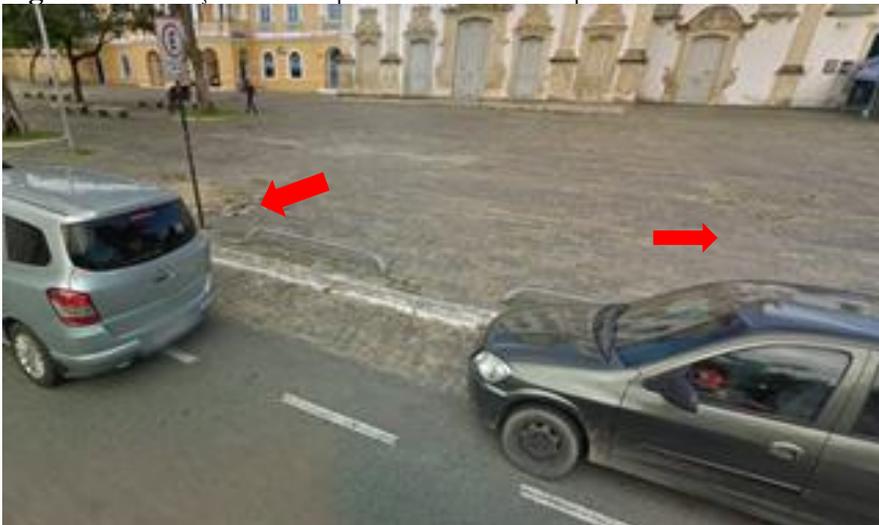
Figuras 45 – Calçamento na parte externa ao complexo

Partindo para a avaliação da acessibilidade, constatou-se que a calçada da Igreja do Carmo não se encontra em perfeitas condições, com a presença de vários buracos, ou seja, com piso irregular e instável, porém a calçada é antiderrapante e trepidante (Figura 45).

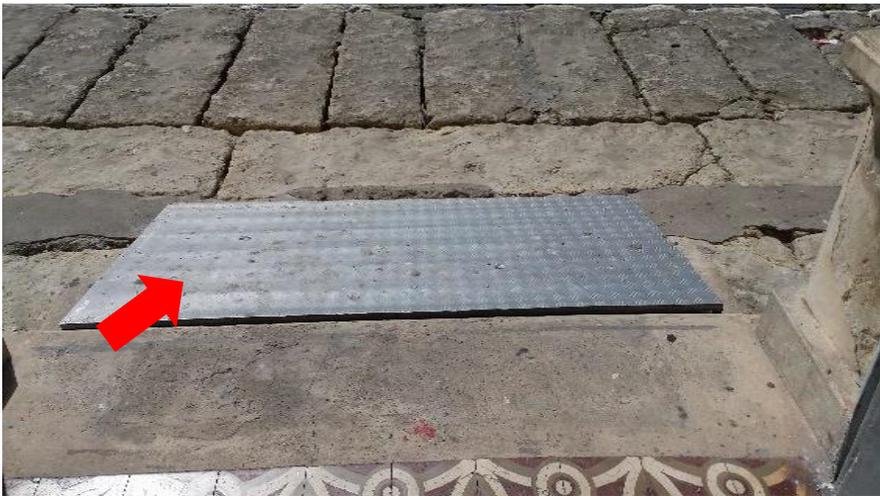
Figuras 46 - Rampa de acesso e calçada com buracos

Já para o acesso à parte interna da igreja, observou-se que há presença de rampa de acesso, porém encontram-se em más condições de uso. Além disso, a rampa de acesso não atende as normas estabelecidas pela NBR 9050, uma vez que não possui piso de alerta e piso emborrachado para evitar que a pessoa idosa, cadeirante ou com mobilidade reduzida caia durante a travessia da mesma.

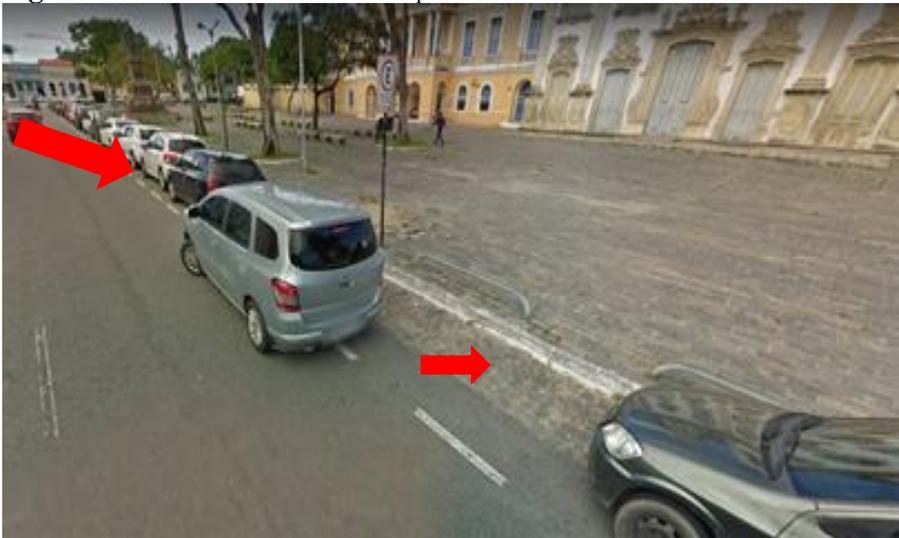
Figura 47 - Estacionamento em via pública

A igreja possui estacionamento interno, aberto apenas para dias de eventos, como casamentos, batizados e outros. O estacionamento externo apresenta-se em frente ao complexo. No entanto, como a igreja está localizada no centro da cidade, no qual tem um fluxo intenso de

carros, esse estacionamento torna-se difícil de encontrar vagas, uma vez que os visitantes concorrem com a população que usa o estacionamento diariamente, apesar de ter placas mencionando que o estacionamento é da igreja. Outro ponto negativo é que esse mesmo estacionamento não se encontra em rota acessível e não possui placas para estacionamento para veículos condutores de idosos e pessoas com mobilidade reduzida (Figura 47).

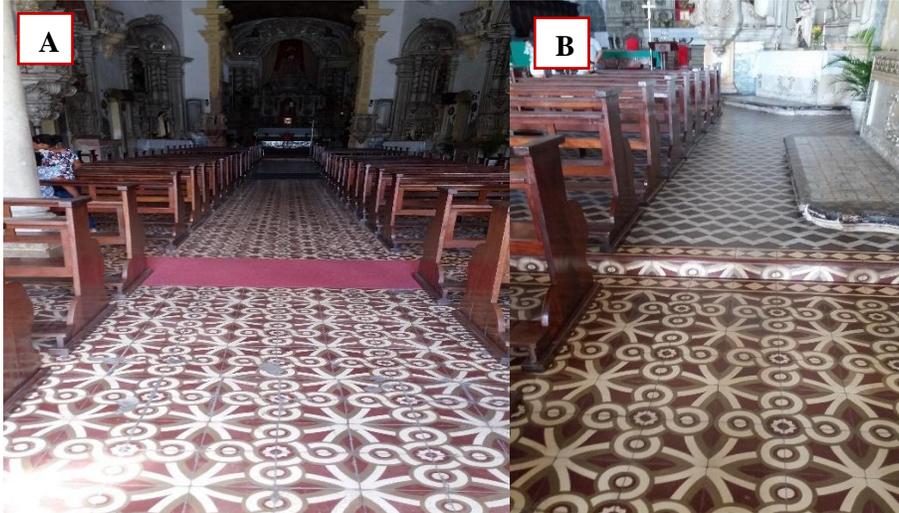
Figura 48 - Área interna da Capela

Na entrada da igreja, verificou-se rampa móvel em alumínio com portas em larguras adequadas para circulação de pessoas com mobilidade reduzida. Percebeu-se, também, que o piso interno da igreja se encontra em boas condições de uso por ser regular, liso, firme e antiderrapante em

toda sua extensão (Figura 48, A e B), com ressalva na área que dá acesso à capela, onde o piso é irregular e instável.

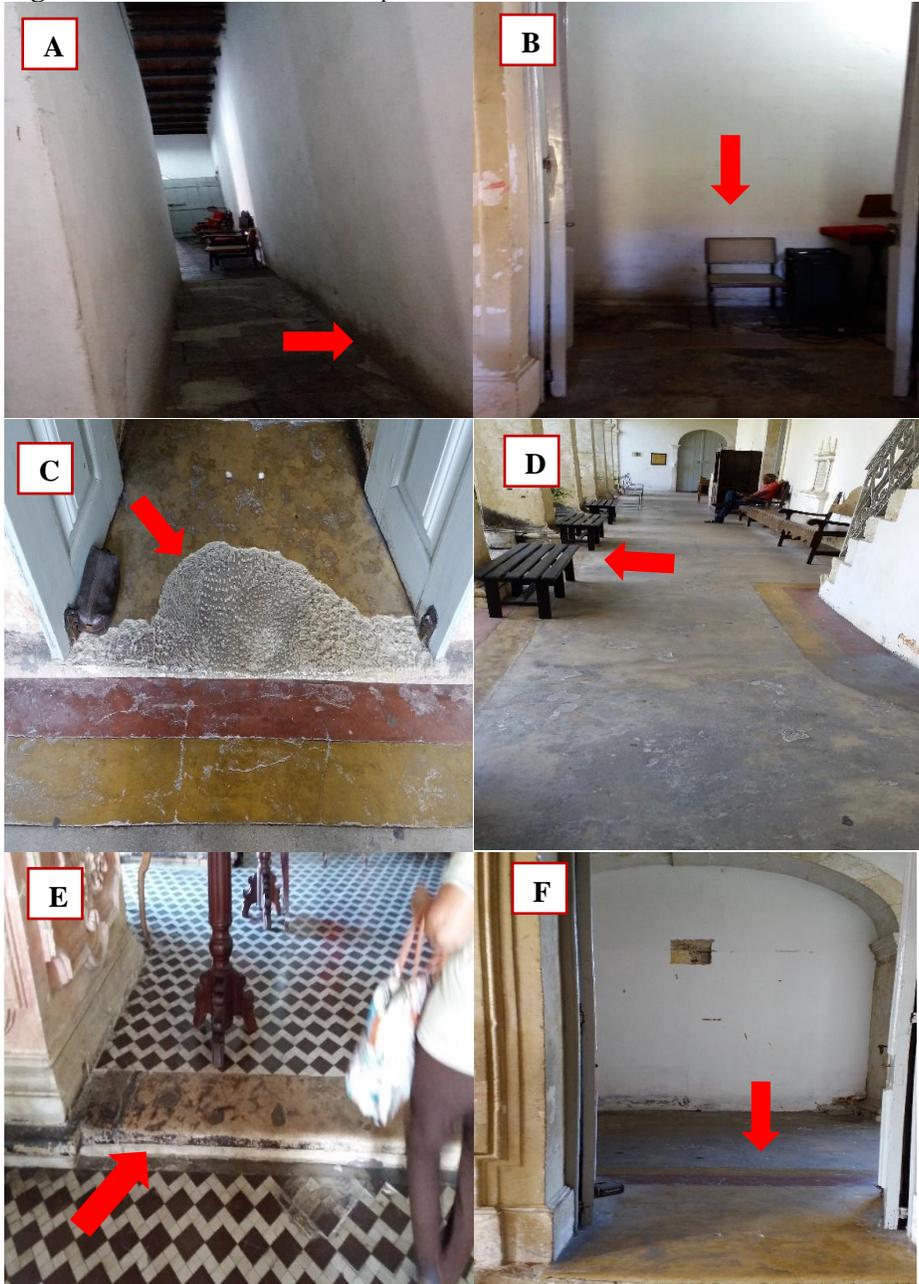
Figuras 49: Área interna do complexo

A capela apresenta bom estado de conservação, porém as outras áreas internas do complexo encontram-se em más condições, uma vez que o local é mal iluminado e possui degraus (Figura 49, E e F) que não oferecem autonomia e segurança às pessoas com mobilidade reduzida. Além disso, foi possível registrar, por meio de fotos, cadeiras antigas sem conservação (Figura 49, B), bancos sem encosto ao longo dos corredores (Figura, D), piso desgastado (Figura 49, C) e ambientes além de escuro, com a presença de bolores (Figura 49, A).
