GUIA DE ACESSIBILIDADE

CENTRO HISTÓRICO E PRAIAS DE JOÃO PESSOA/PB

Editora do CCTA
João Pessoa
2021

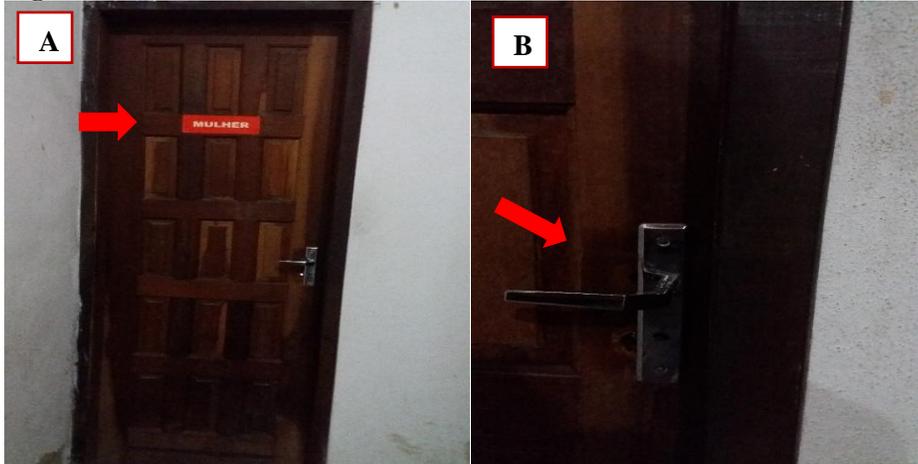
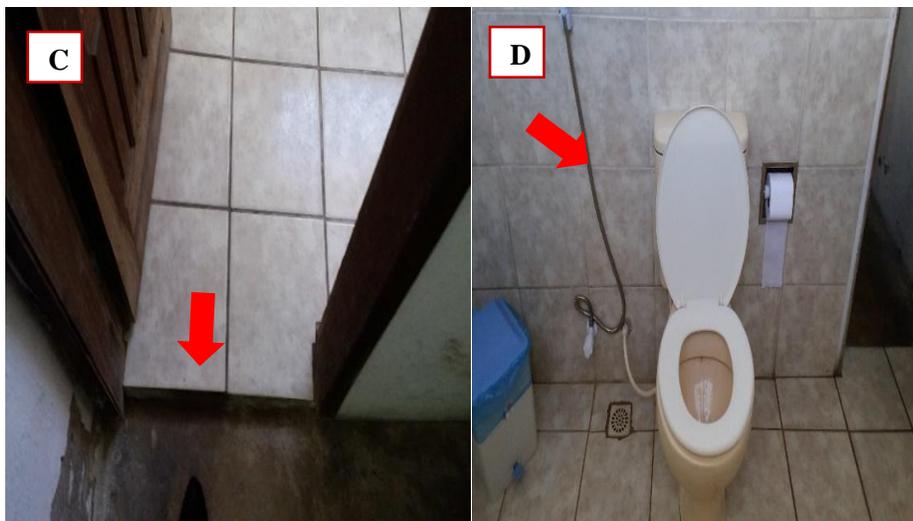
Figura 50 - Banheiro

Observou-se também a presença de banheiro, porém em rota não acessível. A largura da porta não atende às normas da NBR 9050, por ser menor que 1,20 m, não oferecendo condições a um cadeirante (Figura 50, A). Todavia, sua maçaneta é de fácil pega, não exigindo firmeza e torção do punho na hora de abrir (Figura 50, B). No entanto, não foram encontradas barras de apoio atrás da bacia sanitária, bem como em sua lateral (Figura 50, D) e o acesso ao banheiro apresenta um degrau sem sinalização, dificultando assim para cadeirantes e pessoas com mobilidade reduzida (Figura 50, C)

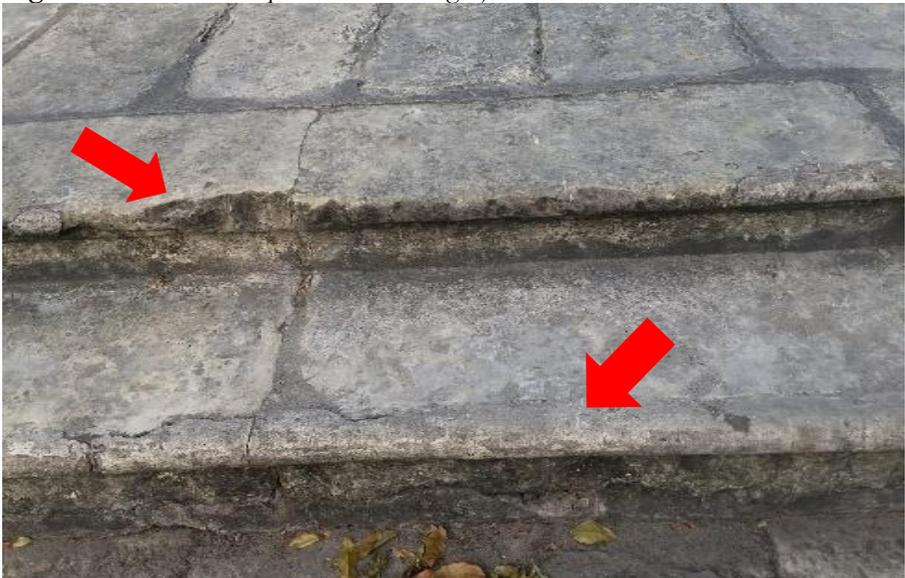
Figura 53 - Escadaria que dá acesso a igreja

Toda a calçada externa do Centro Cultural São Francisco não atende as condições de acessibilidade, uma vez que seu piso é irregular e instável, além de possuir muitos degraus até a entrada do Centro Cultural, que não estão de acordo com as normas da ABNT NBR 9050, no diz respeito à altura, dimensão e aspectos físicos (Figura 53). Vale ressaltar que não há presença de rampa fixa ou móvel para ter acesso à entrada principal da igreja, não oferecendo segurança e autonomia ao público com mobilidade reduzida.

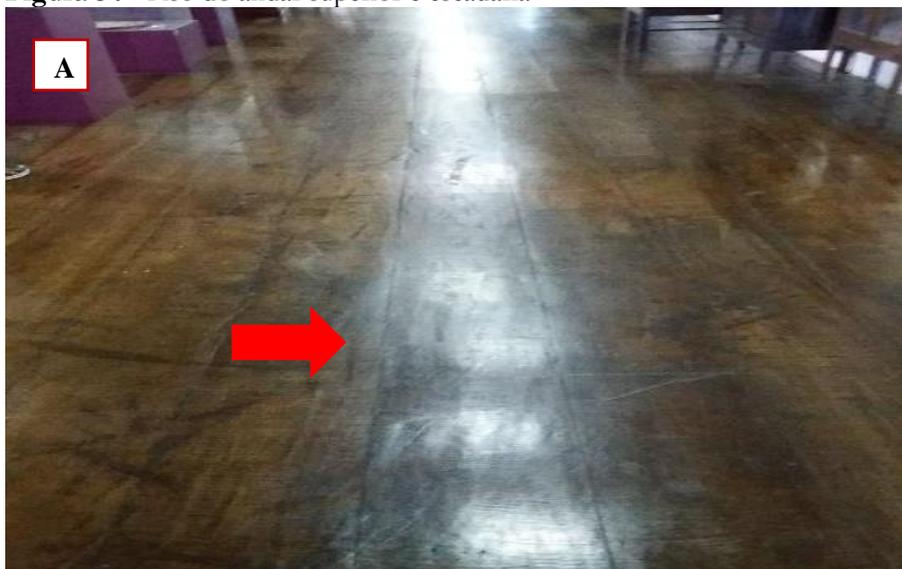
Figura 54 - Piso do andar superior e escadaria

Porém, o piso superior não se encontra em condições de acessibilidade por ser liso e derrapante oferecendo risco de queda a qualquer público, principalmente o de mobilidade reduzida ou idosos (Figura 54 A). Além disso, a acesso ao piso superior é realizado apenas por escadaria com corrimão em apenas um dos lados e sem a presença de rampas ou elevadores (Figura 54, B). Outro ponto observado é que muitos dos visitantes são da terceira idade, sendo assim, durante a visita, em alguns trechos de escadaria, esses idosos ficam um pouco cansados e não tem um lugar para descansar, fato esse de algumas reclamações durante as visitas.

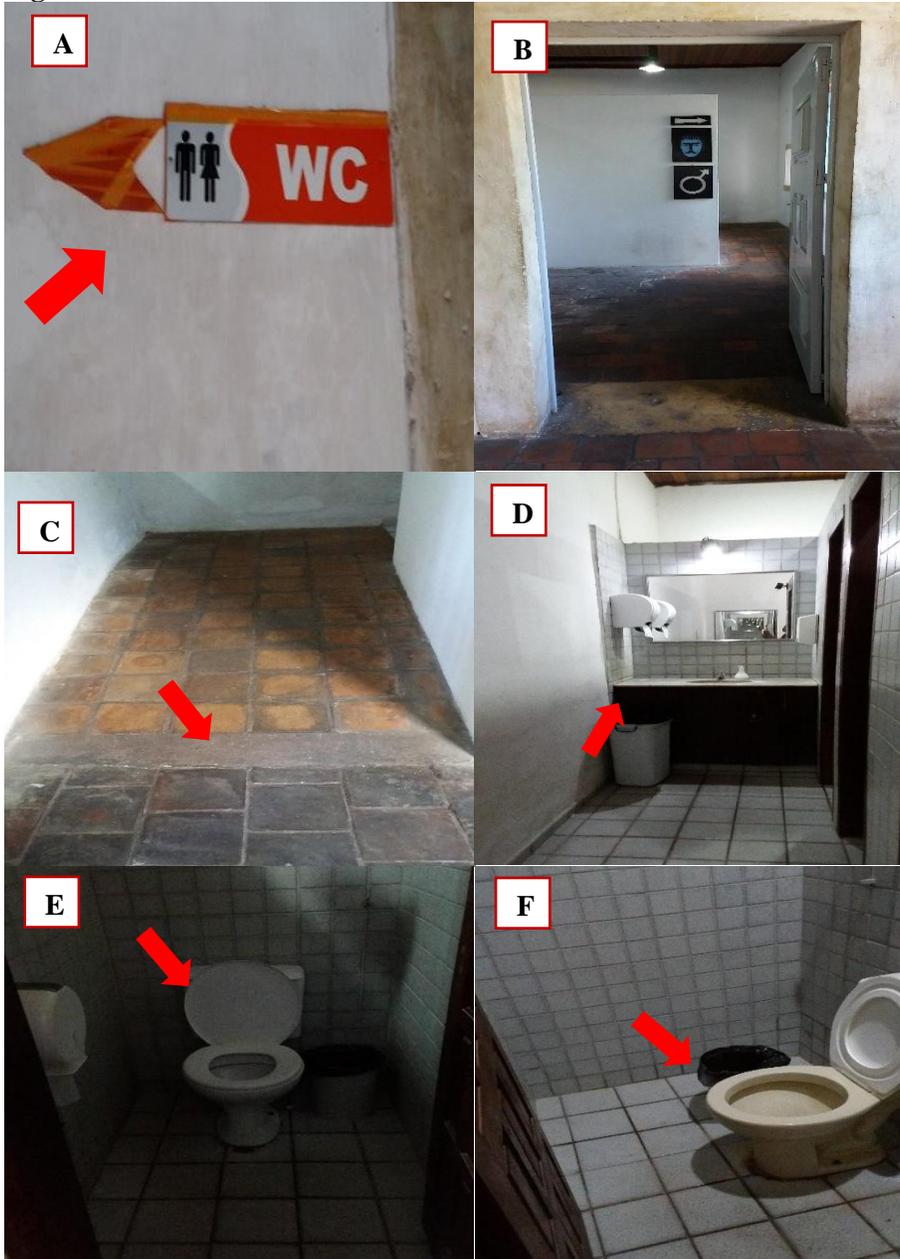
Figura 55 - Acesso ao banheiro

Já para o banheiro, se encontra em rota acessível com sinalização (Figura 55 A) e possui rampa de acesso (Figura 55, B e C). Dentro do boxe não foram encontradas barras de apoio na bacia sanitária (Figura 55, E e F). A pia de lavar as mãos está na parte externa, porém a mesma não apresenta rebaixamento adequado para pessoas com cadeira de rodas (Figura 55 D).

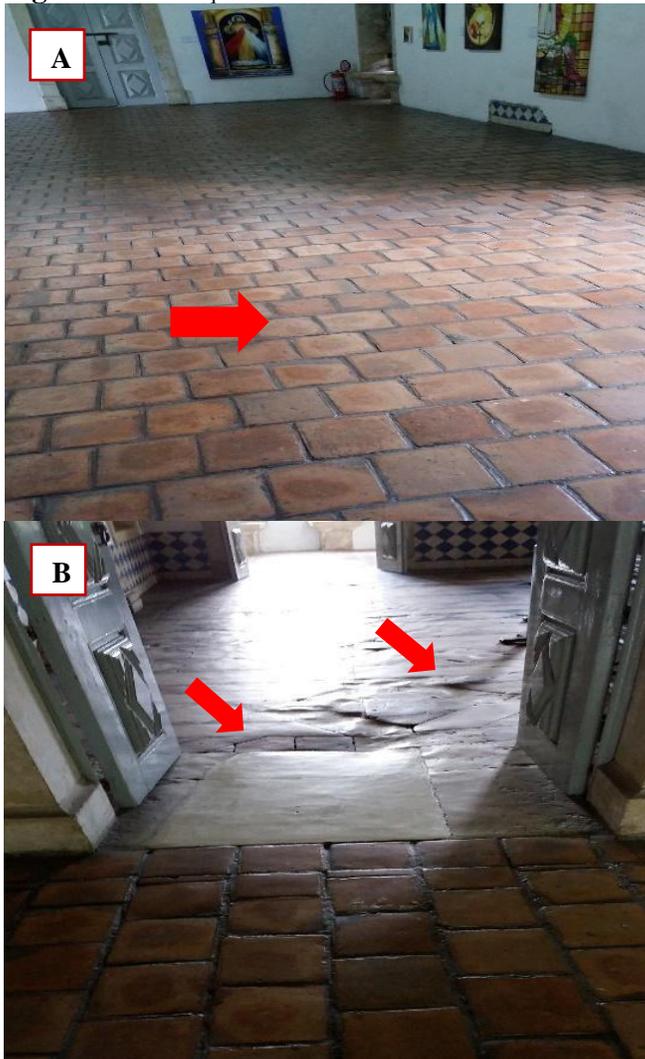
Figura 56 - Piso que dá acesso à área externa do térreo

Já com relação ao acesso à Capela Dourada, observa-se que ela apresenta piso regular, liso, não é antiderrapante (Figura 56, A) e em alguns trechos, esse piso encontra-se com problemas estruturais, como na figura 56, B.

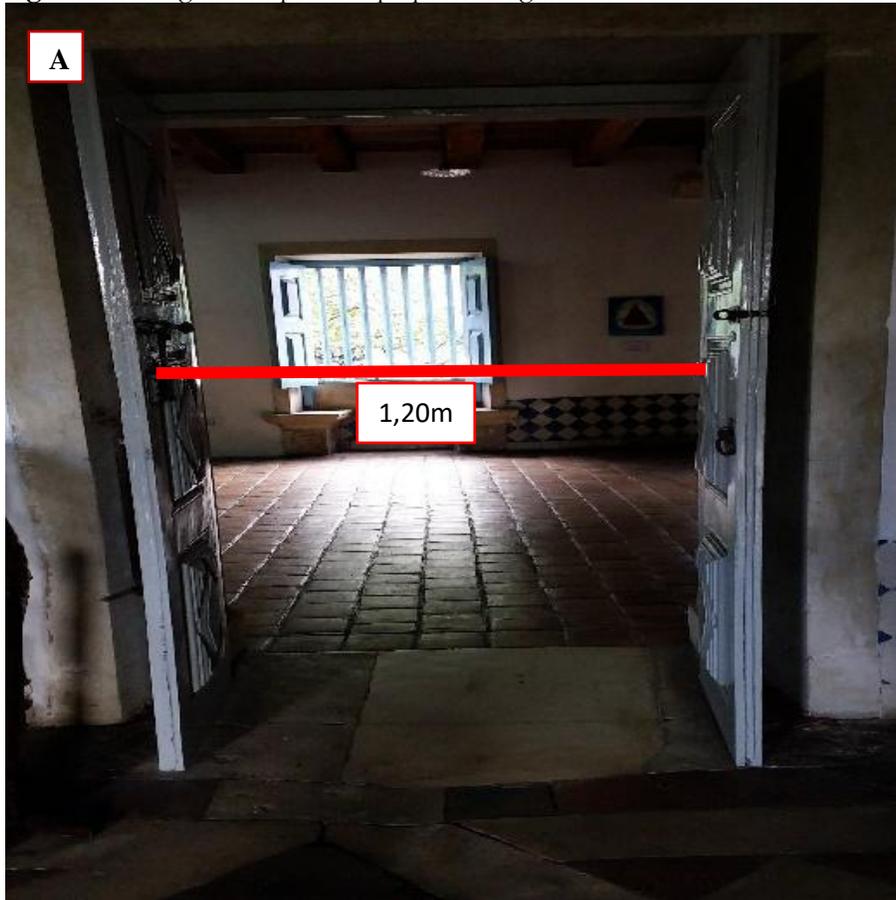
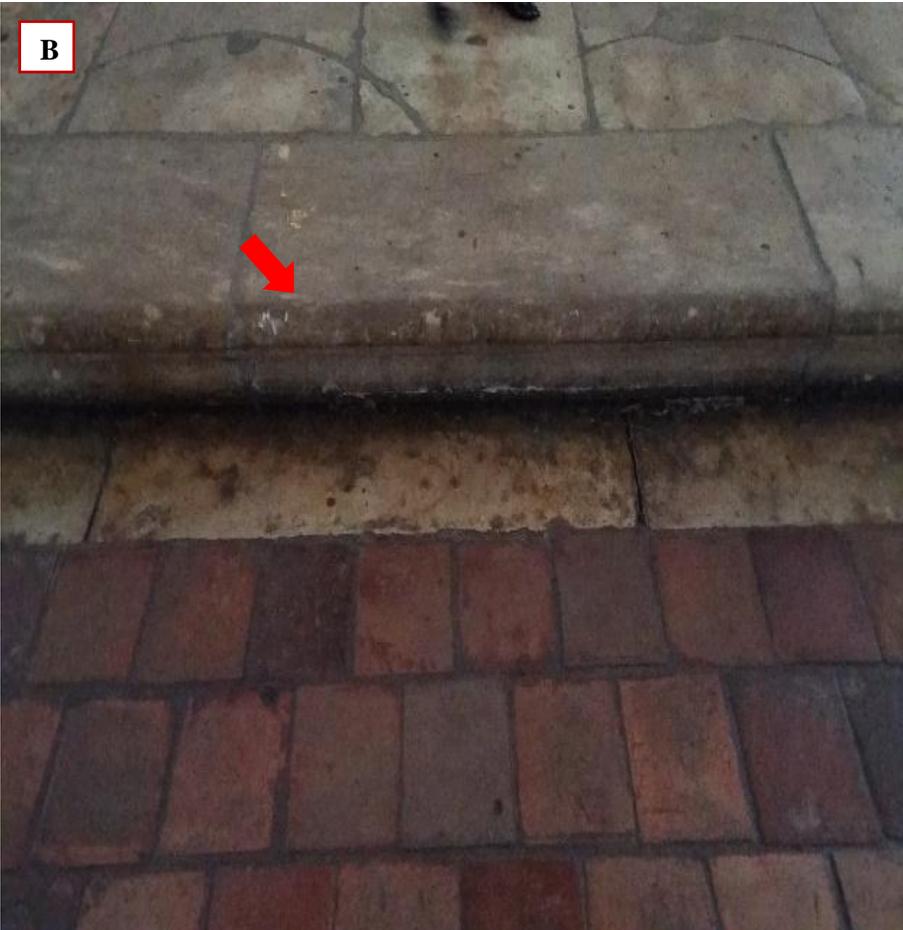
Figura 57 - Largura das portas e pequenos degraus

As portas de acesso à Capela Dourada apresentam-se de acordo com a ABNT NBR 9050, ou seja, com largura superior a 1,20m, possibilitando o acesso das pessoas com mobilidade reduzida (Figura 57, A), porém observa-se que em alguns trechos da Capela, os visitantes podem deparar-se com alguns pequenos degraus, podendo ocasionar acidentes (Figura 57, B).

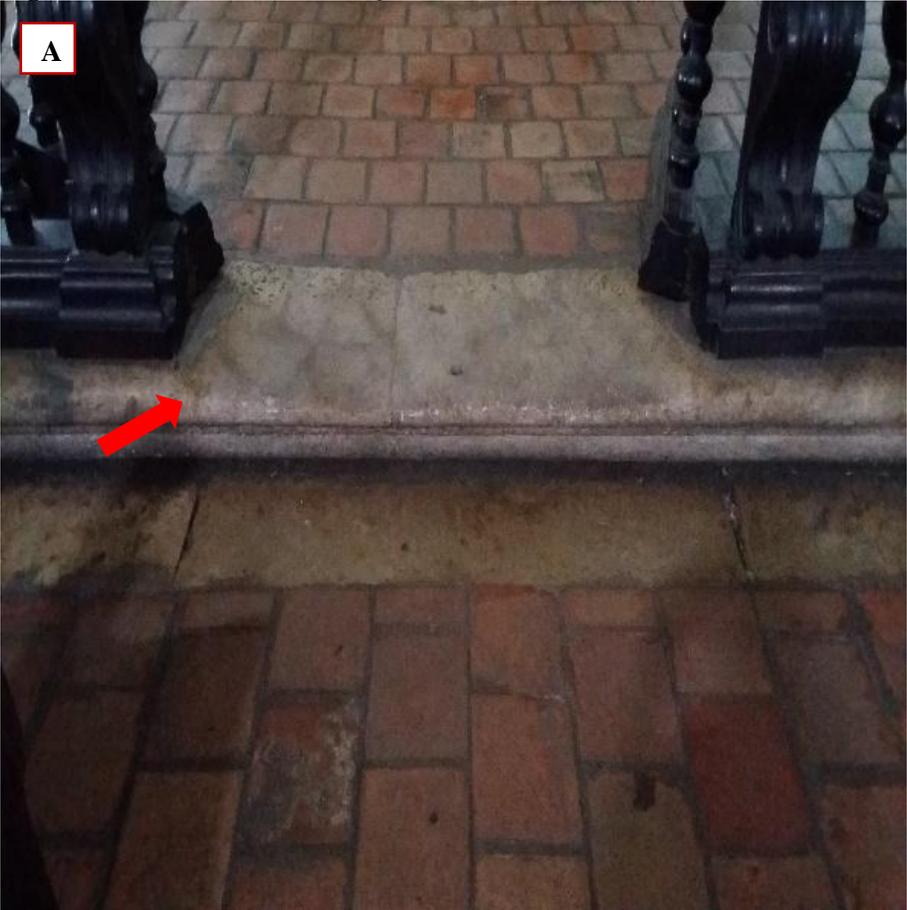
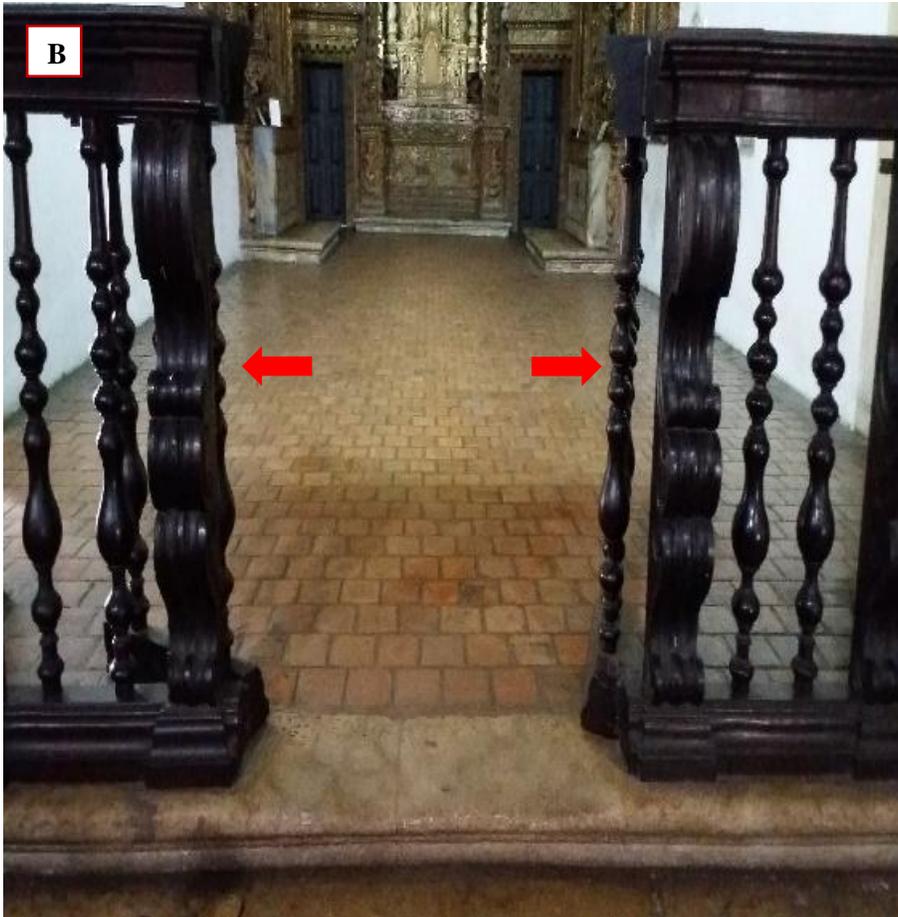
Figura 58 - Acesso ao altar da capela dourada

Já com relação ao altar, essa capela apresenta uma peculiaridade que dificulta ainda mais o acesso à mesma. Além de apresentar degraus (Figura 58, A), é possível encontrar um pequeno portão de madeira, com largura inferior a 1,20cm (Figura 58, B). Desta forma, os visitantes que utilizam cadeira de rodas, apenas poderão contemplar a beleza arquitetônica ou mesmo realizar suas orações na parte inferior do piso.

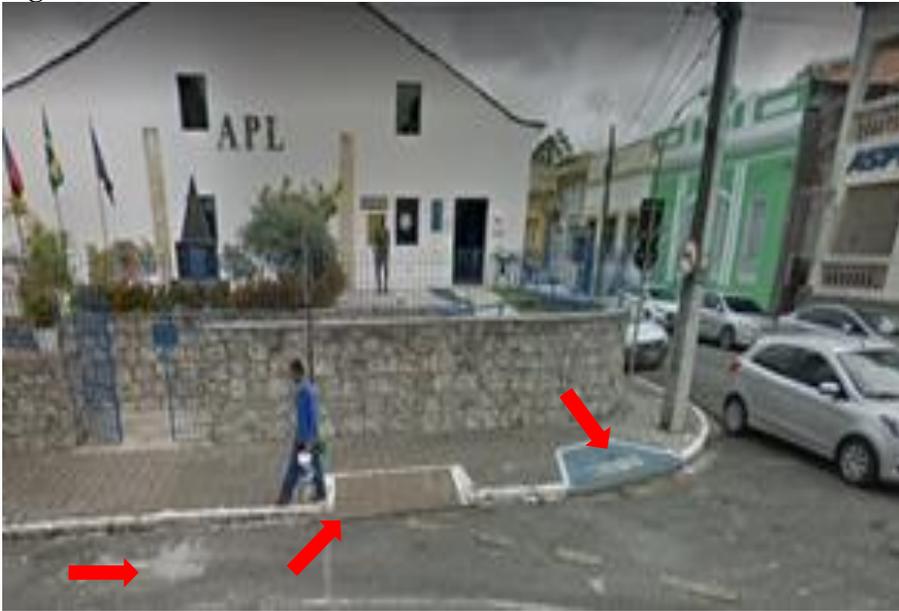
Figura 60 - Guias rebaixasadas

O prédio onde funciona a Academia Paraibana de Letras possui calçada uniforme e firme com piso antiderrapante e antitrepidante. O estacionamento é o da via pública, com ausência de sinalização vertical e horizontal e não é localizado próximo à rota acessível. Encontram-se na entrada duas guias rebaixadas. Uma, com a pintura e o piso tátil e a outra, sem a pintura e piso tátil, porém ambas com desníveis superiores a 5 mm, dificultando, desse modo, o acesso de cadeirantes (Figura 60).

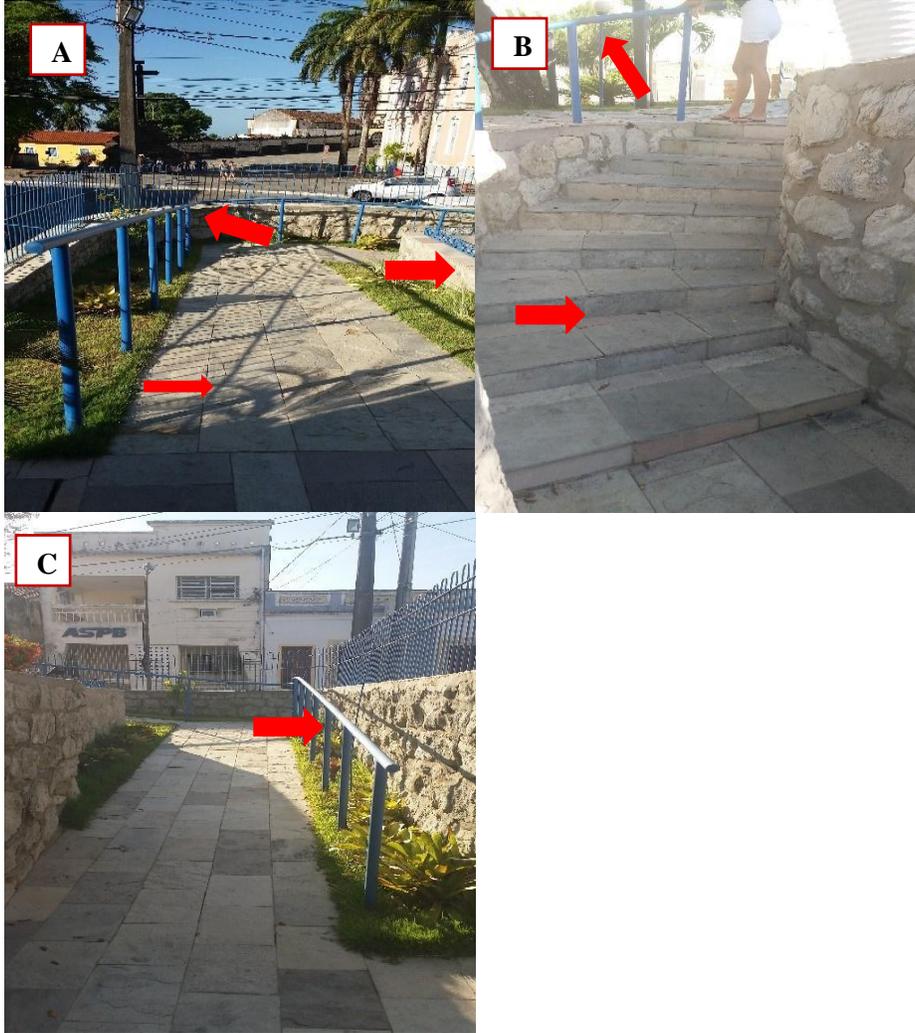
Figura 61 - Piso, escadaria e rampa de acesso a Academia Paraibana

Ainda na entrada de acesso à APL, observou-se a presença de rampa com corrimão de ambos os lados e calçadas da rampa e da área externa encontram-se em boas condições de acessibilidade. Além da rampa, a entrada também tem uma escadaria com corrimão (Figura 61, A, B e C).

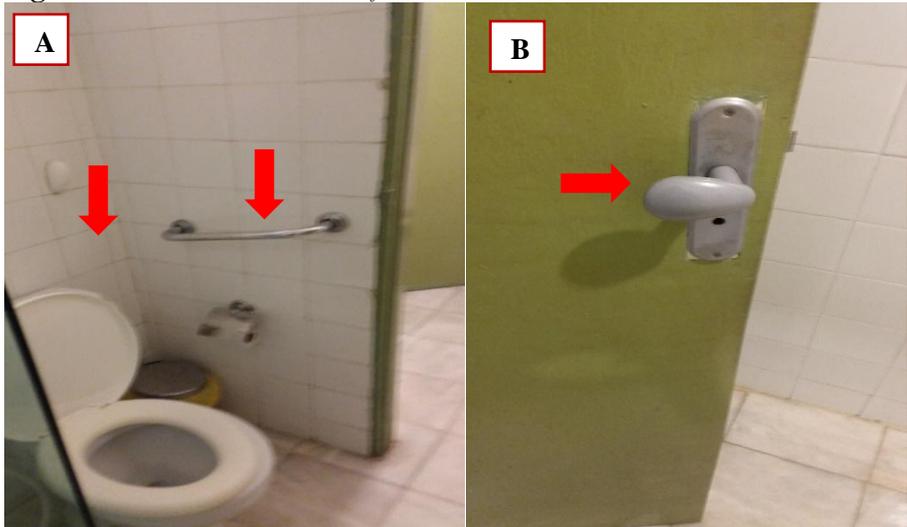
Figura 63 - Bacia sanitária e maçaneta

Com relação aos banheiros, os mesmos possuem portas com larguras inferiores a 1,20m, e sua parte interna não atende às normas da ABNT NBR 9050, dificultando o acesso de pessoas com cadeiras de rodas. O vaso sanitário tem apenas uma barra de apoio (Figura 63, A) e a maçaneta da porta não é de fácil pega exigindo força e torção do punho (Figura 63, B).

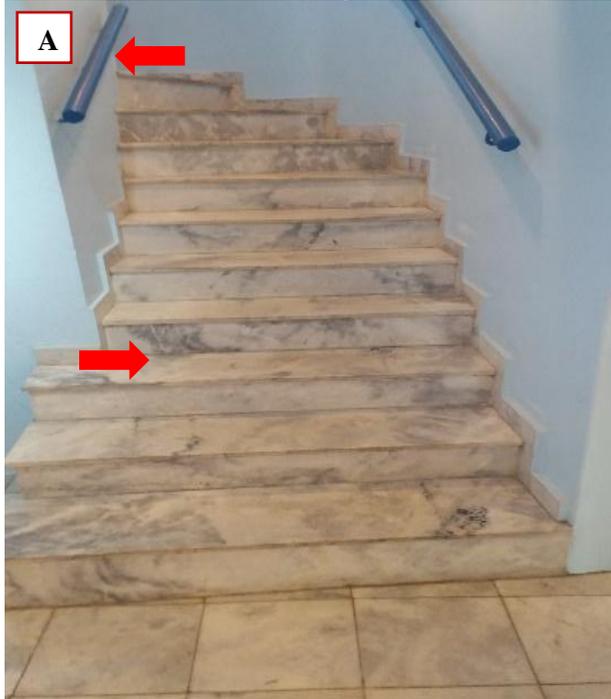
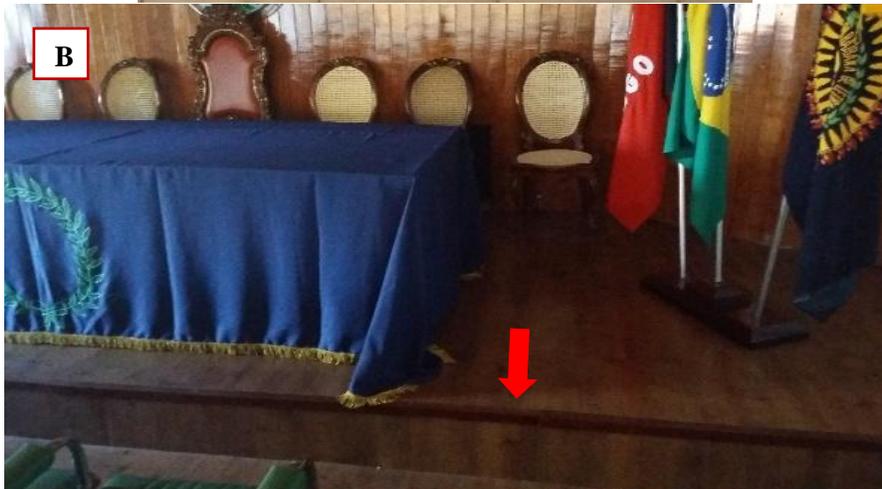
Figura 64 - Escada de acesso ao andar superior e auditório

Observou-se ainda a presença apenas de escadaria para ter acesso ao auditório no piso superior, sendo o mesmo com corrimão nos dois lados (Figura 64, A). Já o piso do auditório encontra-se regular, porém todo em carpete. O piso superior do auditório não apresenta rampa fixa ou móvel para que as pessoas com cadeira de rodas ou mesmo que tenham outros tipos de mobilidade reduzida tenham acesso a essa parte do auditório (Figura 64, B).

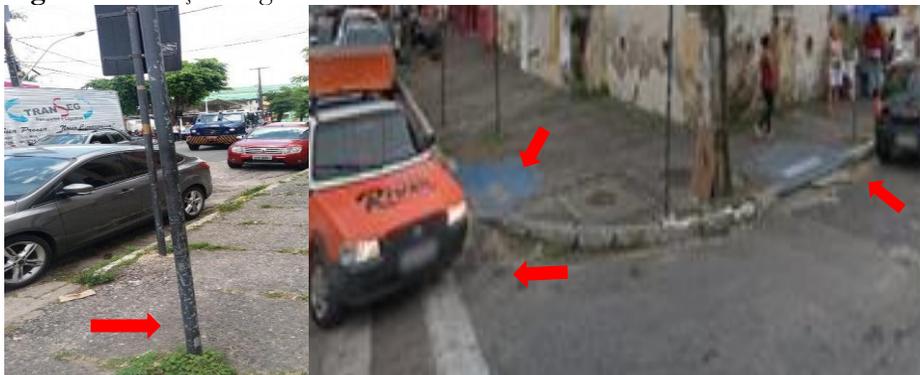
Figura 66 - Calçada e guias de rebaixamento

Quando analisadas as questões de acessibilidade, observa-se que a calçada externa da Biblioteca Pública se encontra com muitas precipitações, com desníveis, piso íngreme e instável (Figura 66, A). Há a presença de guias rebaixasadas, porém não estão em rotas acessíveis, sendo uma dessas guias associada à faixa de pedestre. Contudo, observa-se que ambas as guias de rebaixamento não se encontram em bom estado de conservação, podendo provocar acidentes quando uma pessoa com cadeiras de rodas utilizá-las (Figura 66, B).

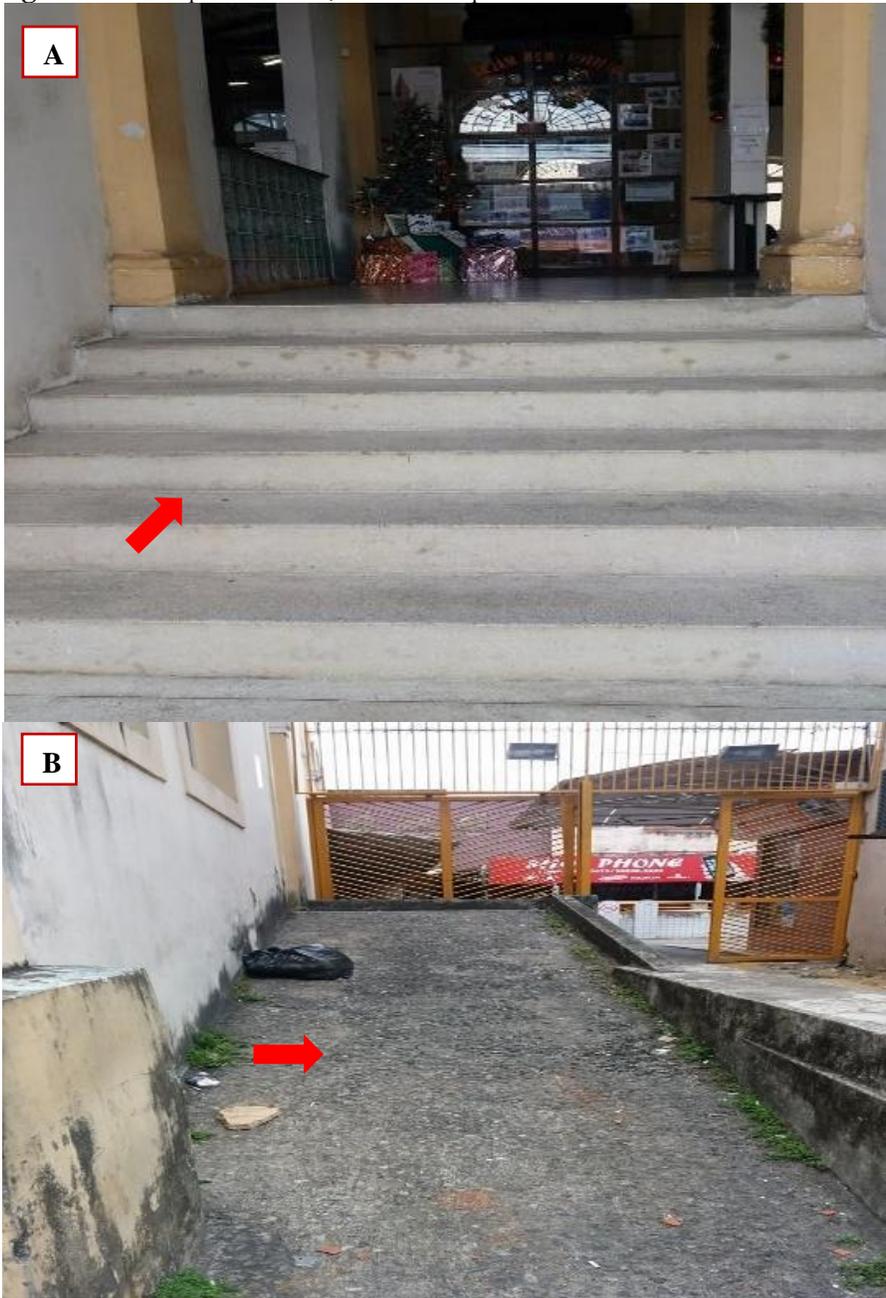
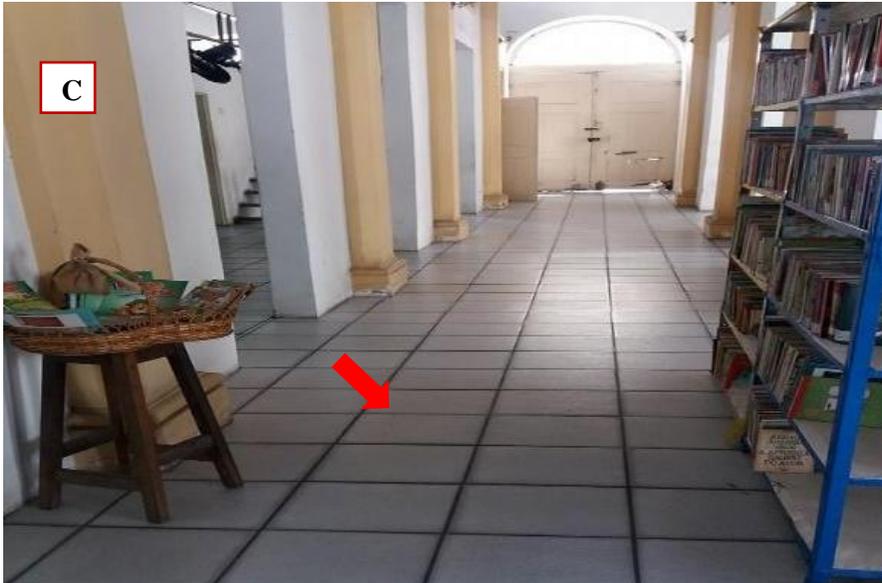
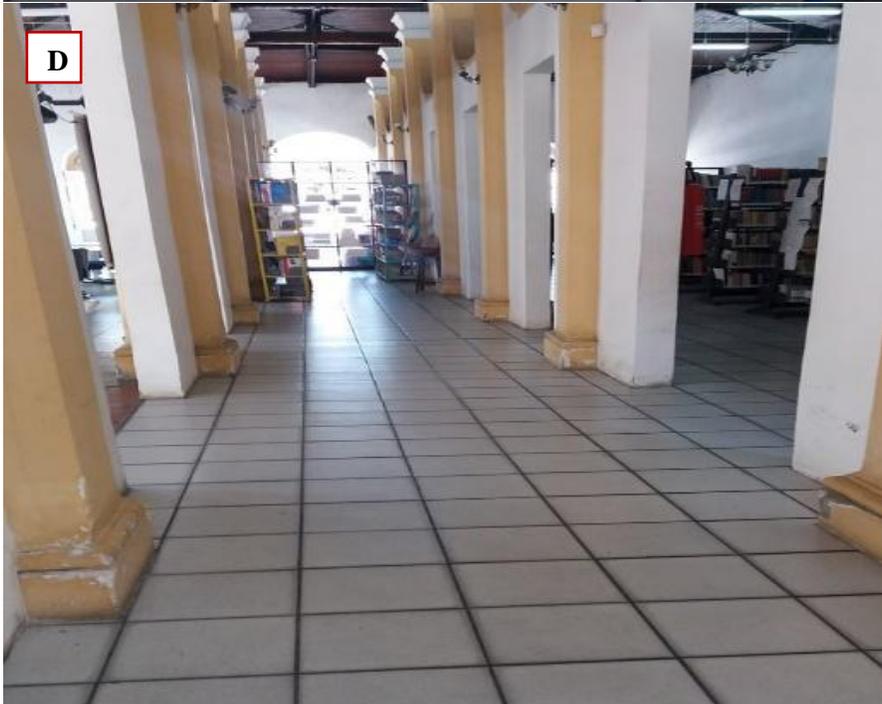
Figura 67 - Rampa de acesso, escadaria e piso interno

Já o acesso à parte interna da biblioteca não apresenta rampa de acesso, apenas escadas (Figura 67, A), típico da arquitetura dos casarios desse período. Porém, na parte de trás da biblioteca, percebeu-se a presença de rampa que permite o acesso de pessoas com mobilidade reduzida (Figura 67, B). O piso interno que se encontra é liso e antiderrapante, atendendo as normas da ABNT NBR 9050 (Figura 67 C). Além disso, apresenta um ambiente bem iluminado e com espaços amplos (Figura 67, D).

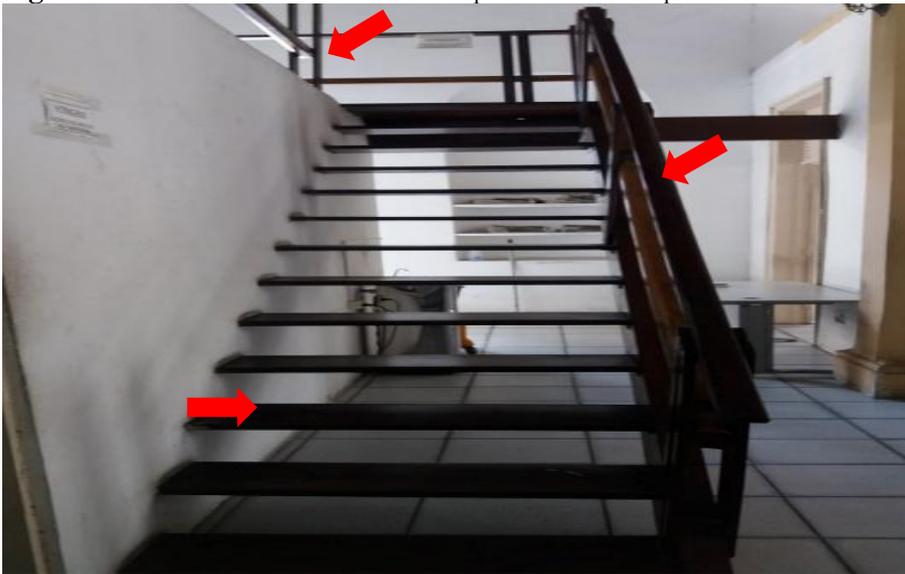
Figura 68 - Escada de acesso ao andar superior e andar superior

Notou-se também a presença de escada de acesso ao andar superior, sendo a mesma de madeira, ou seja, piso derrapante e sem sinalização no início e final da escada. A escada apresenta corrimão em apenas um lado. O piso do andar superior é liso, firme e antiderrapante (Figura 68).

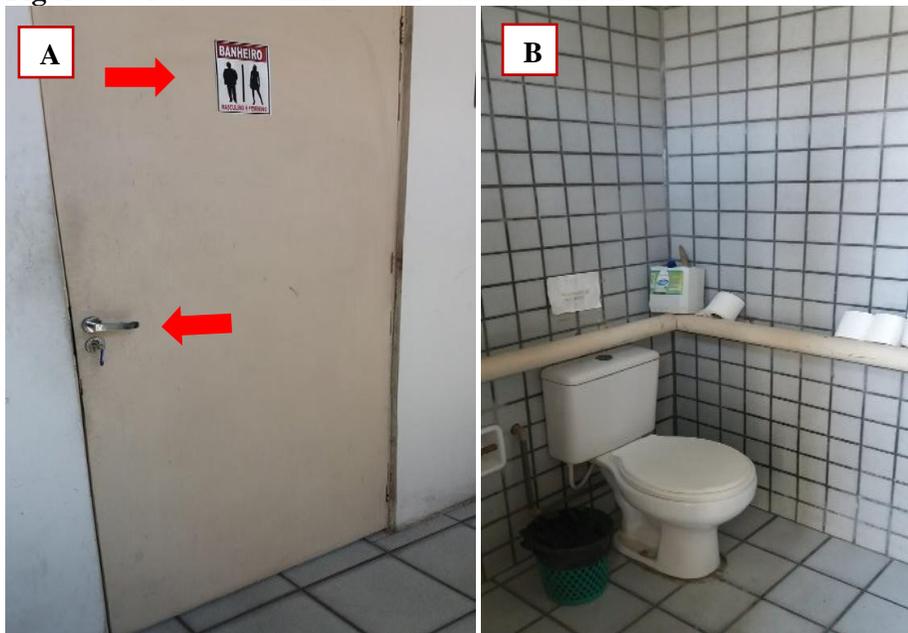
Figura 69 - Porta do banheiro e box com vaso sanitária

O banheiro da biblioteca encontra-se em rota acessível com porta e espaço interno com larguras adequadas (Figura 69, A). Observou-se ainda que apesar da pia para lavar as mãos estar na parte interna do banheiro, o mesmo não interfere na movimentação de um cadeirante. Porém, como ponto negativo percebeu-se que o banheiro

Apesar de a biblioteca apresentar alguns pontos de acessibilidade, a mesma precisa urgentemente de reformas estruturais para atender não apenas potenciais turistas que possuem algum tipo de mobilidade reduzida, mas também a população que utiliza de seu acervo para pesquisas. Além disso, essa edificação faz parte do patrimônio histórico de João Pessoa, ressaltando sua importância. Sendo assim, são apresentados no quadro resumo, os pontos positivos e negativos encontrados na Biblioteca:

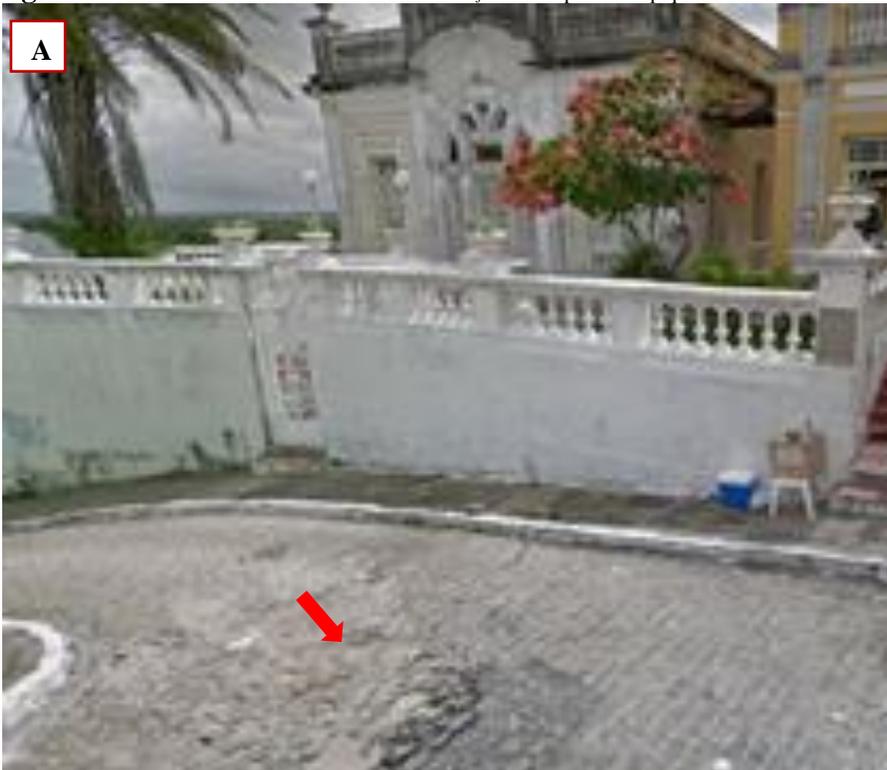
Figura 71 - Entrada do Hotel Globo e calçada de paralelepípedo

Por ser uma edificação de 1929, apresenta algumas limitações com relação à acessibilidade, como a rua que dá acesso à calçada do Hotel Globo, por exemplo. A rua é em paralelepípedo, ou seja, formada por blocos retangulares, oferecendo insegurança ao público que necessita de ambientes acessíveis para uma locomoção segura e independente (Figura 71, A). A calçada também apresenta irregularidades e más condições de acessibilidade por ser irregular e instável.

Já o portão que dá acesso à entrada principal do Hotel não possui rampa, apenas escadas, dificultando o acesso do público com mobilidade reduzida (Figura 71, B).

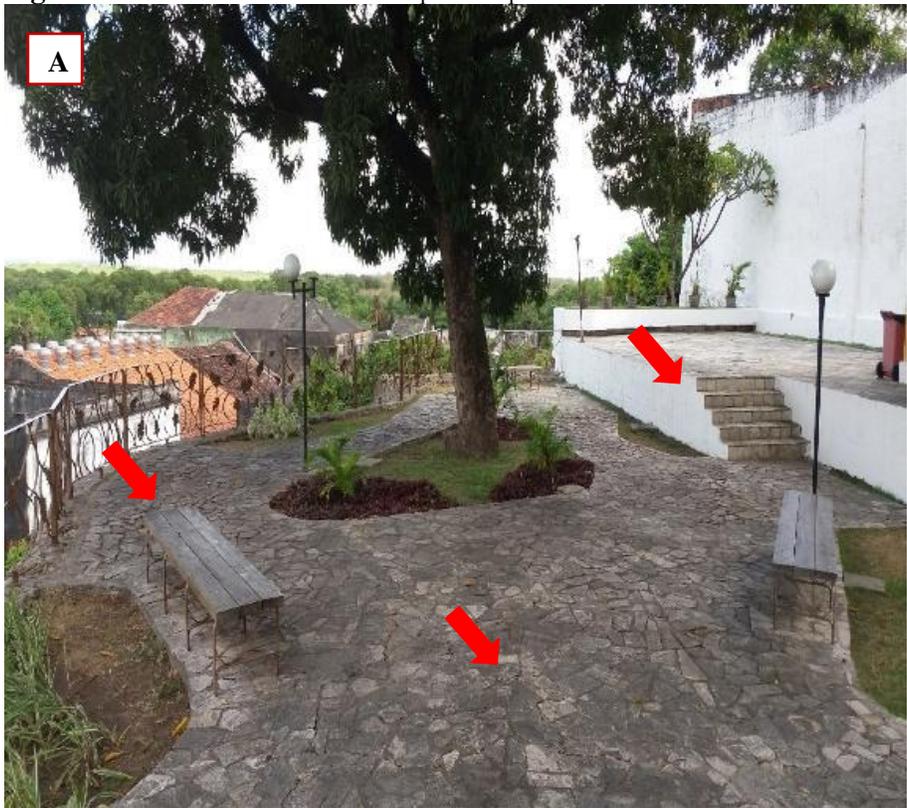
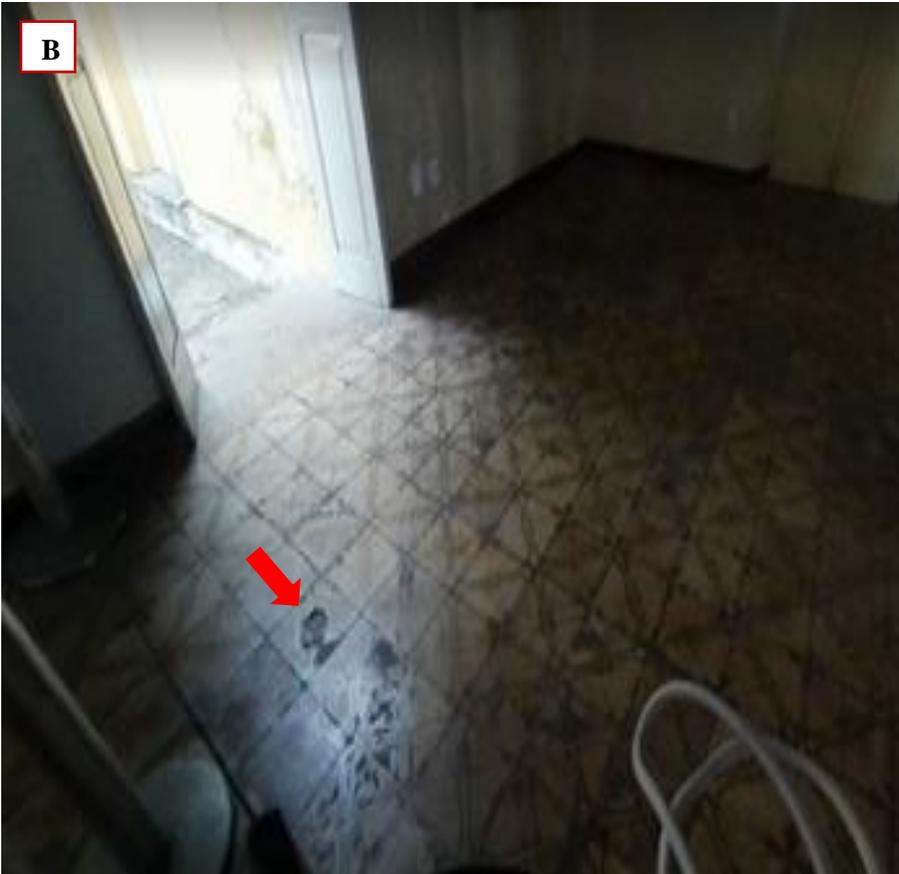
Figura 72 - Pátio do Hotel Globo e piso da parte interna do hotel

foi encontrado rampa de acesso (Figura 72, A). Já o piso interno do hotel é liso, antiderrapante e antitrepidante, porém o mesmo encontra-se desgastado e com a presença de alguns buracos, o que pode provocar pequenos acidentes (Figura 72, B).

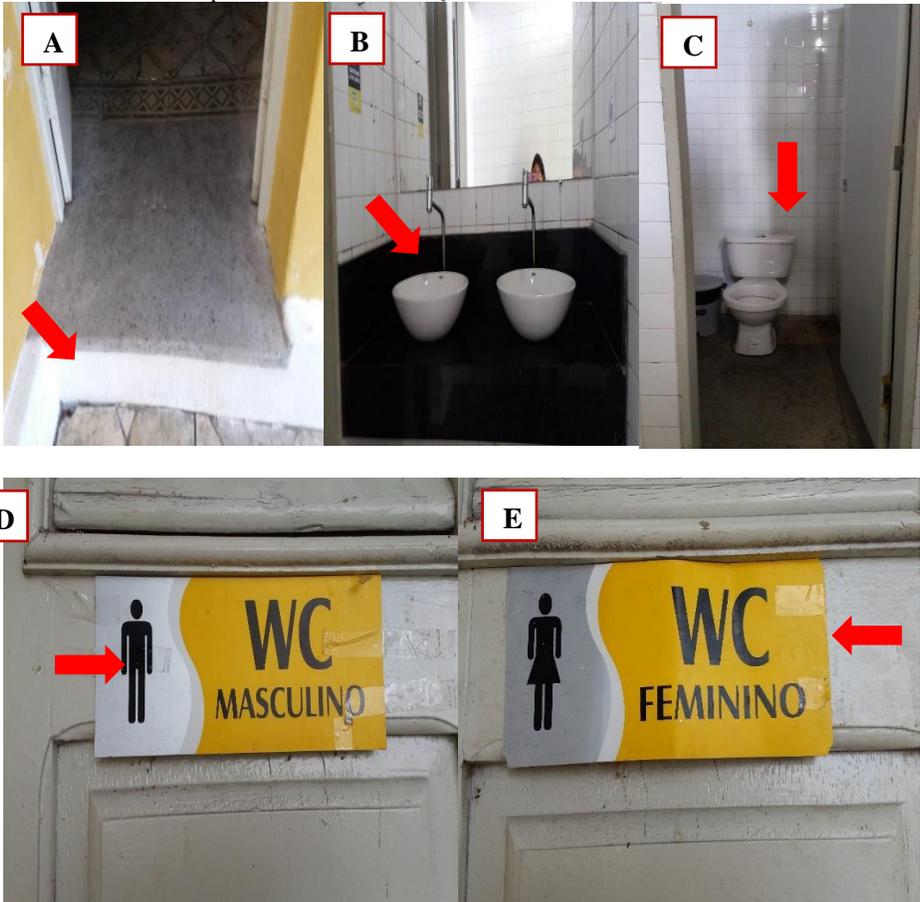
Figura 73 - Degrau de entrada do banheiro, box do banheiro com vaso sanitário, lavabo e porta com identificação

Já os banheiros não são acessíveis, uma vez que apresentam degraus sem a presença de uma rampa fixa ou móvel e as portas e o espaço interno não estão adequados para pessoas com mobilidade reduzida, ou seja, na parte interna do banheiro não foram encontradas as barras de apoio e pia para lavar as mãos, que fica na parte externa do banheiro, não tem altura diferenciada para pessoas com cadeira de rodas (Figura 73 A, B e C). Além disso, as portas não possuem larguras

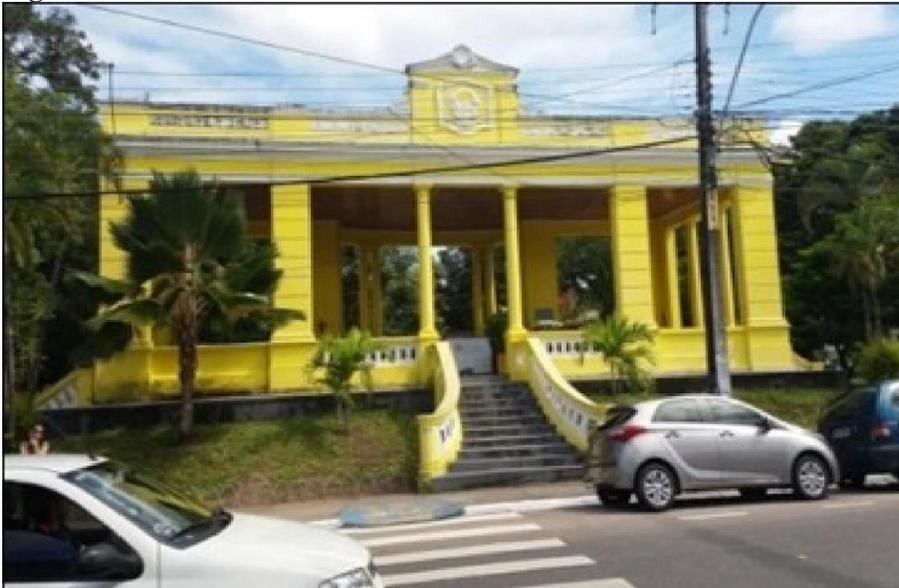
Figura 75 - Coreto

Sendo assim, iniciou-se a avaliação pelo Coreto da Praça (Figura 75). O coreto é uma cobertura, situada ao ar livre, geralmente em praças e jardins, na qual aconteciam eventos musicais, concertos e festas. Atualmente, esses espaços já não são mais utilizados para eventos e muitos destinam-se a ocupação de empreendimentos comerciais, como é o caso do coreto da Praça da Independência, que hoje é ocupado por uma floricultura.

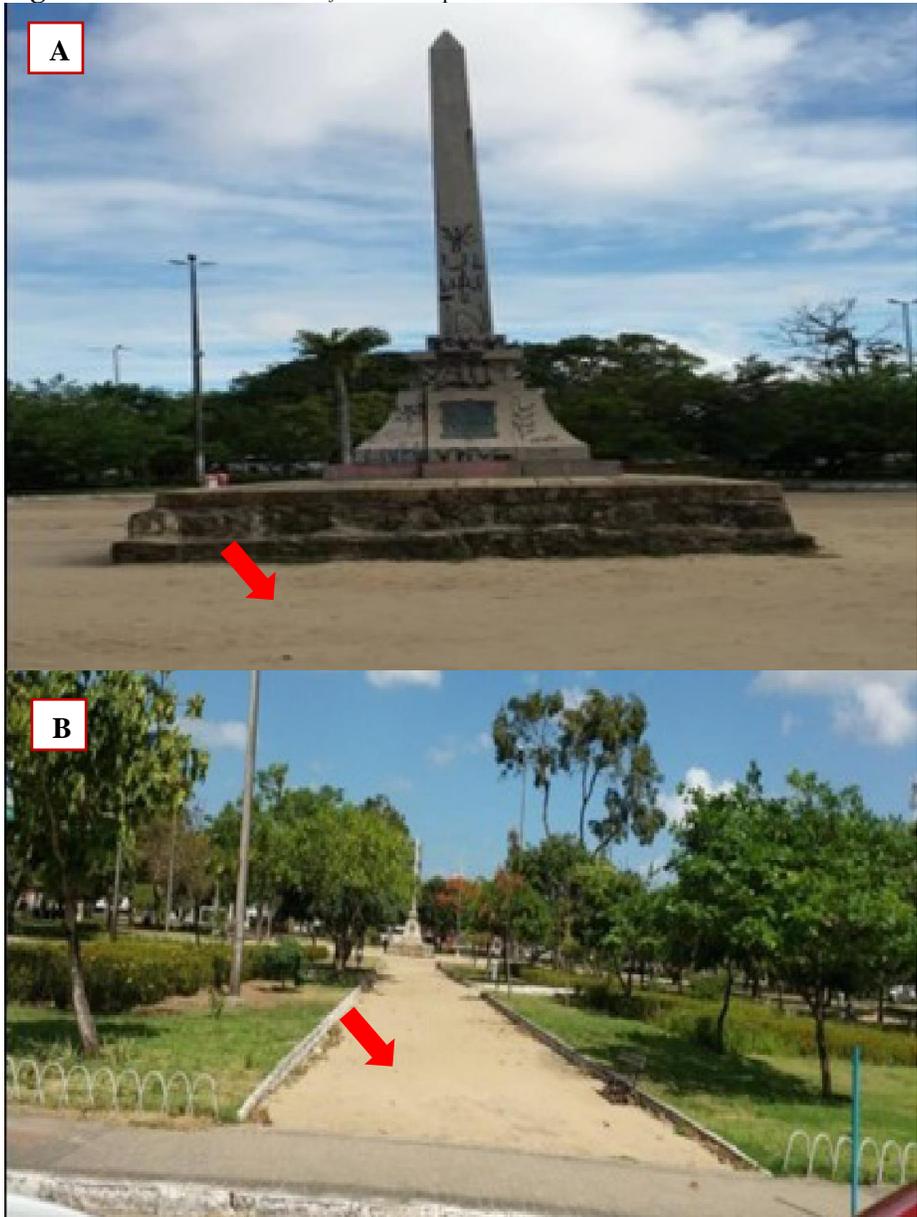
Figura 77 - Obelisco da Praça da Independência

Partindo para a visitação do Obelisco, monumento comemorativo que simboliza a luta pela independência e que se encontra no meio da Praça da Independência, visitantes e turistas que possuem mobilidade reduzida podem ter algumas dificuldades no acesso, uma vez que o caminho é de terra, sem a presença de um piso adequado, como seguem as recomendações da ABNT 9050 (Figura 77, A e B).

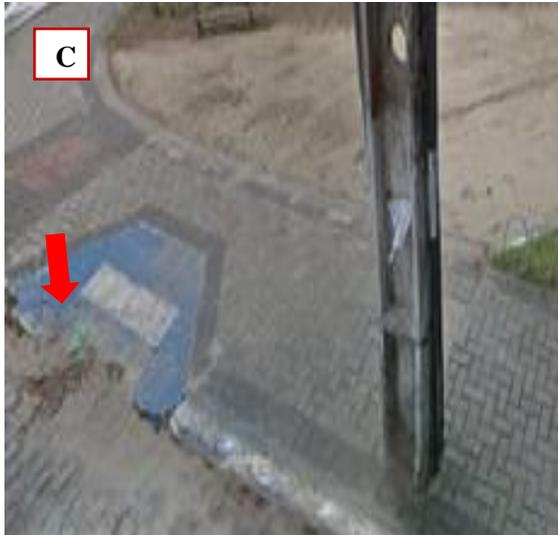
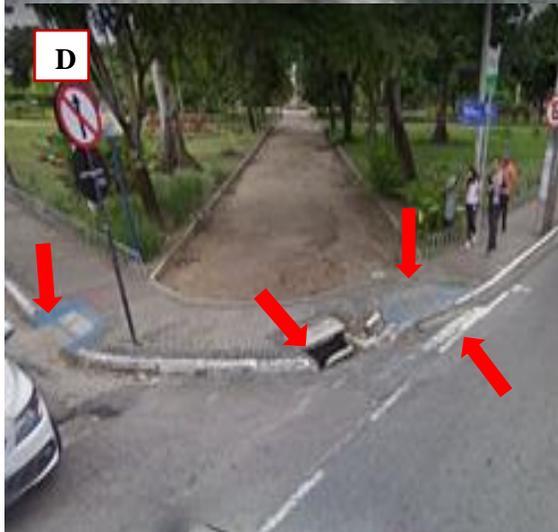
Figura 78 - Piso da calçada da externa e área interna da Praça da Independência

Já na parte externa da praça, o piso é antiderrapante e antitrepidante, porém o mesmo não apresenta piso tátil e piso tátil de alerta, não atendendo, nesse caso, as normas da ABNT NBR 9050 (figura 78, A). Foram encontradas guias de rebaixamento dando acesso à praça, porém não são sinalizadas e algumas não estão próximas à faixa de pedestre, além de se encontrarem em péssimas condições, dificultando o acesso (Figura 78, B, C e D).

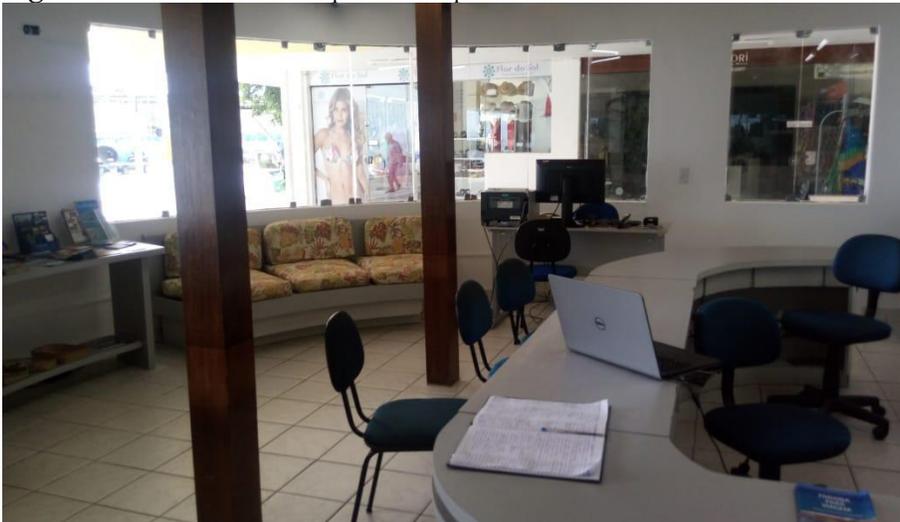
Figura 80 - Parte interna do ponto de apoio ao Turista

de apoio oferece conforto e características básicas para um bom atendimento com o espaço amplo, cadeiras e sofá, entretanto, constatou-se alguns problemas referentes à estrutura, como a porta principal que por ser de vidro, dificulta a passagem de um P.C.R (Pessoa com Cadeira de Rodas), assim como a ausência de um espaço específico para que o cadeirante possa ser atendido, conforme figura 80.

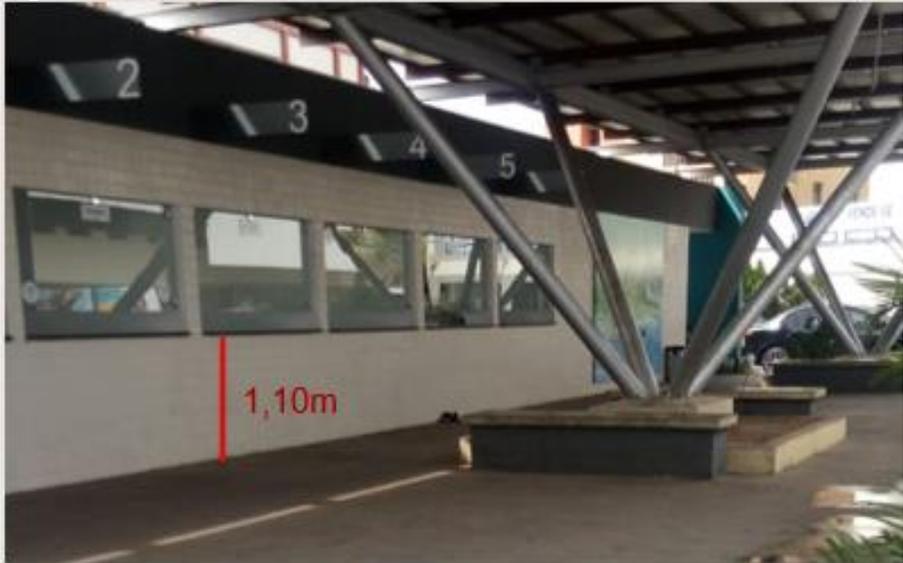
Figura 81 - Centro de Atendimento ao Turista

Contudo, pode-se observar pontos acessíveis e não acessíveis que podem prejudicar o fluxo turístico assim como prejudicar a experiência vivenciada por turistas da terceira idade que possam ter algum tipo de limitação física. É importante observar a necessidade de oferecer ambientes acessíveis para todos os públicos, oferecendo desta forma conforto e respeito. Um dos problemas observados no CAT relaciona-se à ausência de um local adequado ao atendimento de idosos ou demais turistas e visitantes com mobilidade reduzida, uma vez que o balcão mede 1,10m de altura dificultando a prestação de informações (Figura 81).
