GUIA DE ACESSIBILIDADE

CENTRO HISTÓRICO E PRAIAS DE JOÃO PESSOA/PB

Editora do CCTA
João Pessoa
2021

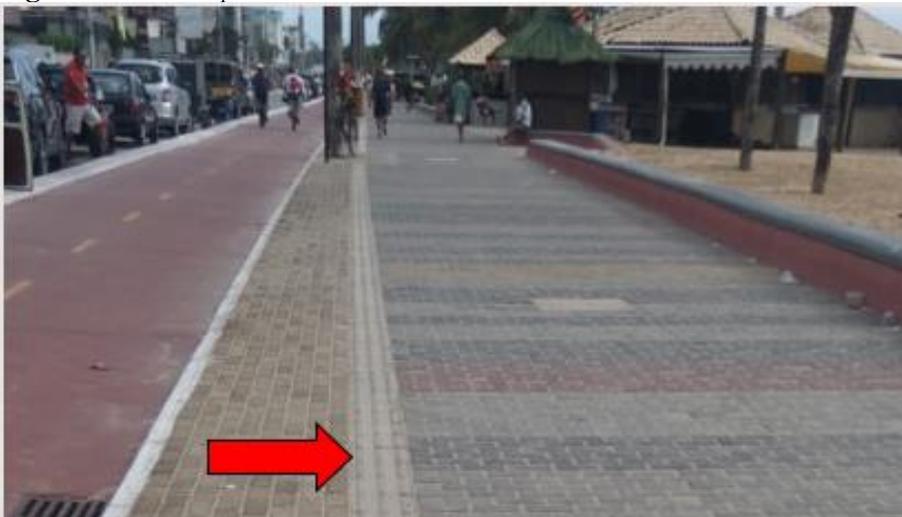
Figura 82: Piso da praia de Tambau

A calçada possui largura superior a 1,20m proporcionando conforto para todos que estão passeando ou realizando algum tipo de atividade física, sendo a mesma dividida para pedestres e a ciclovia para a realização de atividades com bicicletas, *patins* e *skates*. A superfície da calçada está em boas condições, apresentando piso do tipo antiderrapante e antitrepidante o que facilita a caminhada, oferecendo maior conforto e segurança (Figura 82).

Durante todo o percurso da calçada há a presença do piso tátil que, segundo a ABNT NBR 9050 (2015), é o piso caracterizado pela diferenciação de textura em relação ao piso adjacente para facilitar a percepção de Pessoas com Deficiência visual. Em alguns casos, associado ao piso tátil, está o piso tátil de alerta integrado com o objetivo de sinalizar à Pessoa com Deficiência a presença de um obstáculo.

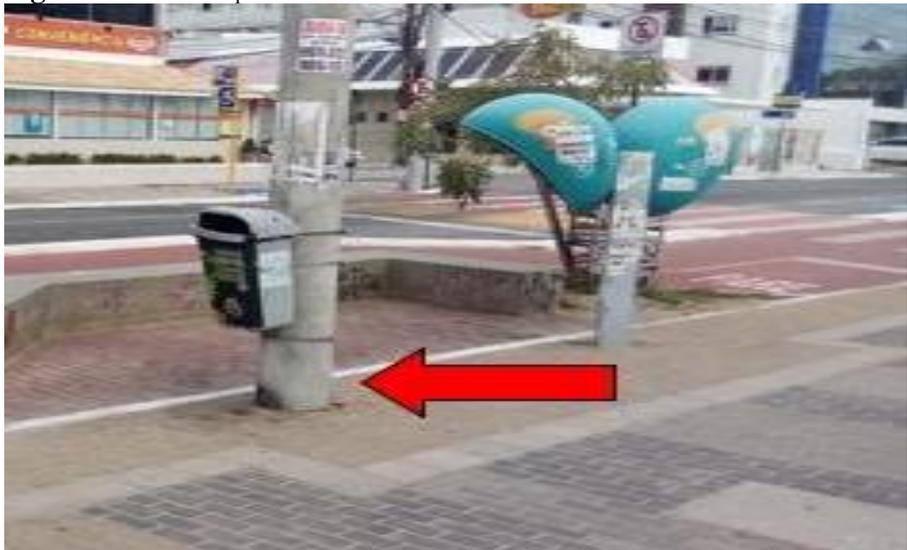
Figura 83 - Poste e piso tátil

Apesar da praia de Tambaú ter calçadas antiderrapante e antitrepidante com piso tátil para Pessoas com Deficiência visual, observam-se falhas na trajetória do piso tátil, que por sua vez está localizado em frente aos postes de iluminação. Ressalta-se que possuem distância adequada (0,70cm) dos postes a partir do piso de alerta, porém não seguem uma linha contínua o que prejudica a locomoção de uma Pessoa com Deficiência visual (Figura 83).

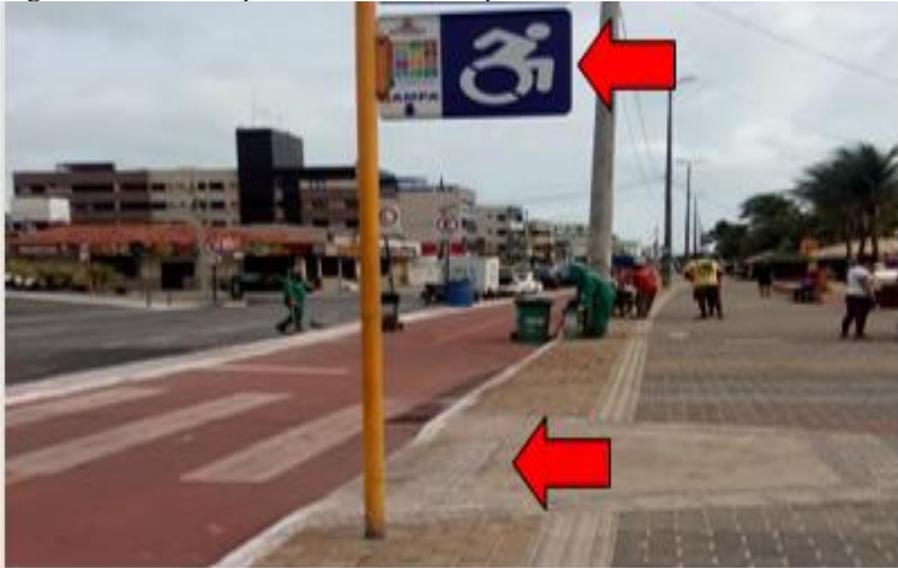
Figura 84 - Faixa de pedestre no início da praia de Tambaú

As faixas de pedestres encontradas na praia de Tambaú são pintadas e em alguns casos foram observados faixas com um nível elevado, porém nenhuma possui iluminação. Já com relação à

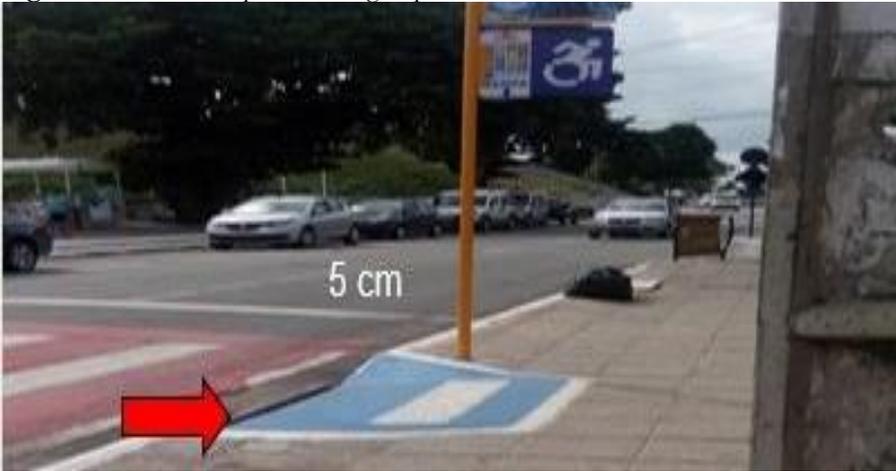
Figura 85 - Faixa de pedestre logo após o hotel Tambaú

Em alguns casos, foram encontradas guias rebaixadas não acessíveis com um desnível de aproximadamente 5cm, o que dificulta a subida de um P.C.R ou pode provocar acidentes. Segundo a ABNT NBR 9050 (2015), desníveis com mais de 15mm devem ser tratados como degraus e sinalizados (Figura 85).

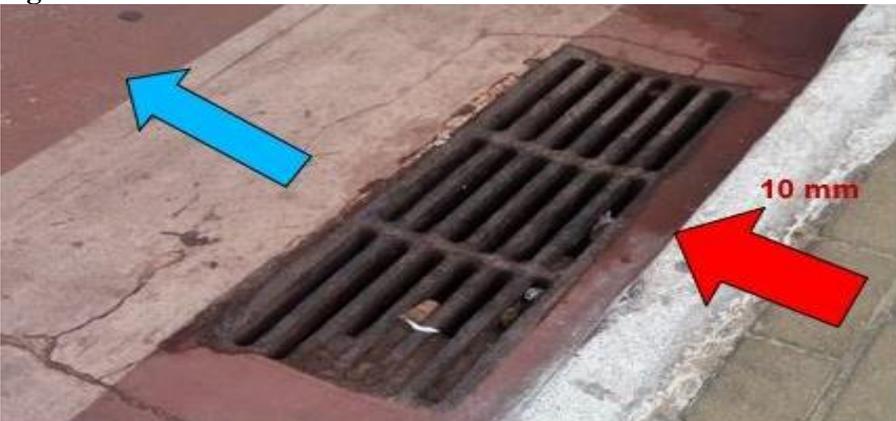
Figura 86 - Grelhas

Já as grelhas devem estar fora da rota acessível, porém quando são instaladas no percurso da rota acessível, devem ter seus vãos no sentido transversal ao percurso e com dimensões máximas de 15mm (ABNT, 2015). No percurso analisado foram encontradas grelhas na ciclovia e na faixa de pedestre. Elas estavam em sentido transversal e com vão de 10 mm, o que está de acordo com as normas (Figura 86):

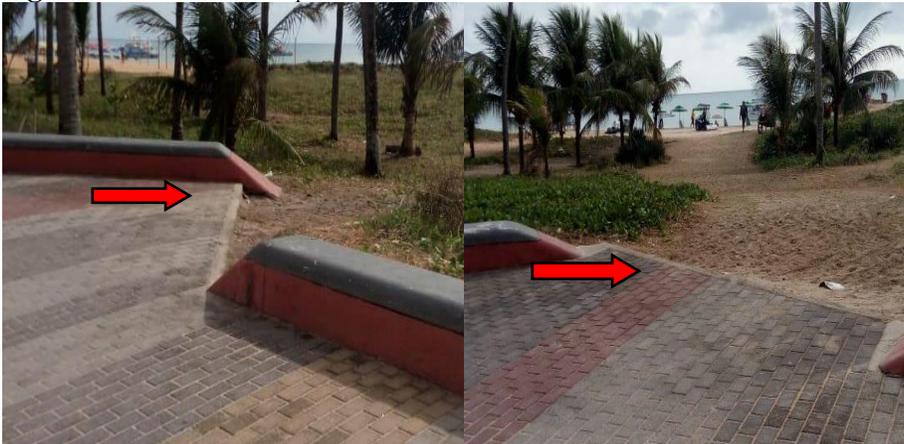
Figura 87 e 88: Acesso à praia

Ao longo do percurso da calçada pode-se encontrar espaços de acesso à praia, porém esses acessos não são acessíveis quando observadas questões referentes ao turista idoso com mobilidade reduzida. Conforme as figuras 87 e 88, pode-se observar que a calçada que segue em direção à faixa de areia próxima ao mar é distante, o que dificulta o acesso para um P.C.R. Seria indicado que em pelo menos um desses acessos houvesse uma rampa acessível em direção ao mar.

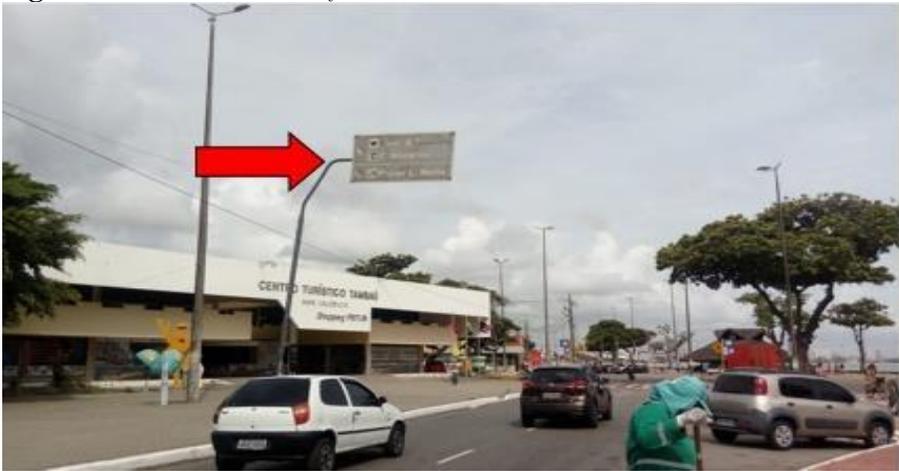
Figura 89 - Placa de sinalização

perceptíveis. Segundo a ABNT NBR 9050 (2015), é importante verificar a relação do texto ou figura com a cor do fundo, porém a placa informativa encontrada na praia de Tambaú demonstra a falta de contraste entre a cor da placa e as letras, dificultando a visualização e a compreensão da informação por qualquer pessoa (Figura 89):

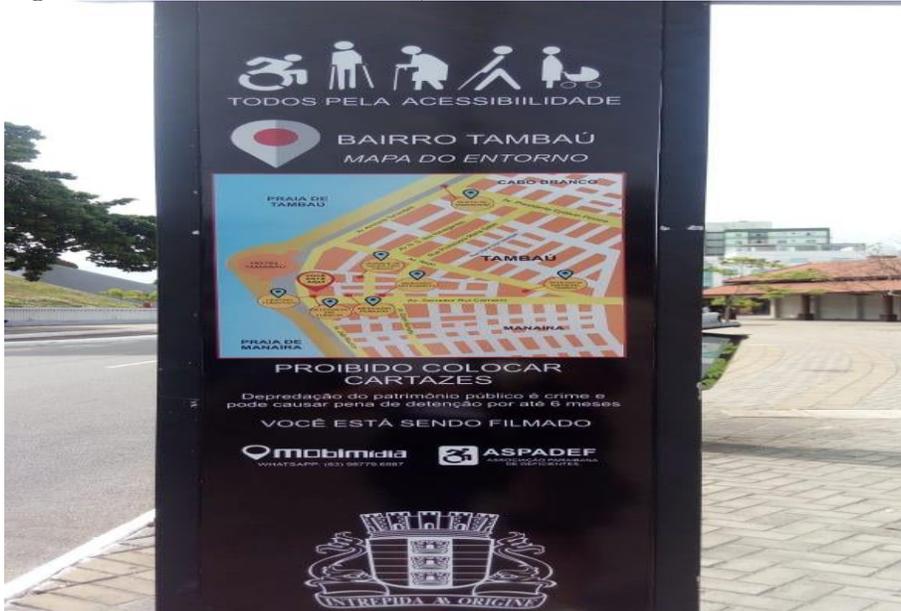
Figura 90 - Placa vertical de sinalização

De acordo com a ABNT NBR 9050 (2015), é de grande importância a presença da sinalização tátil, uma vez que ela oferece informações em *braille* ou texto em relevo para Pessoas com Deficiência visual, proporcionando assim, melhores condições de acessibilidade aos destinos. A sinalização sonora bem como alarmes vibratórios servem para alertar as pessoas, principalmente idosos e Pessoas com Deficiência visual sobre situações que possam ser perigosas, como travessias de ruas e avenidas. Porém na praia de Tambaú não foram encontradas sinalizações sonoras e mapas táteis, o que impacta na acessibilidade dos idosos no turismo de sol e praia (Figura 90)

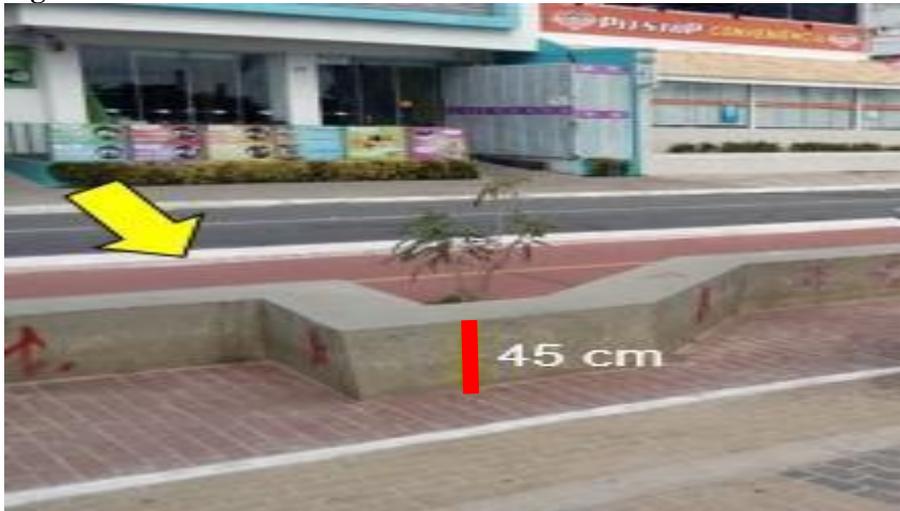
Figura 91 - Módulo de referência

Outro ponto importante são os módulos de referência (M.R) destinados para pessoas em cadeira de rodas (P.C.R), que, segundo as Normas Brasileira NBR 9050 (2015), deve conter uma projeção de 0,80m por 1,20m. Seguindo essas recomendações foram encontrados dois espaços com bancos e estacionamento para bicicleta que podem ser utilizados por pessoas com cadeira de rodas pois possuem largura de 1,45m e 3,30 m respectivamente. A altura desses bancos é de 45cm,

tornando-se mais acessível que os demais bancos da praia que possuem apenas 35 cm de altura. Essa diferença afeta as condições físicas dos turistas, principalmente os idosos, pois com bancos mais baixos, há a dificuldade para se sentar e se levantar (Figura 91):

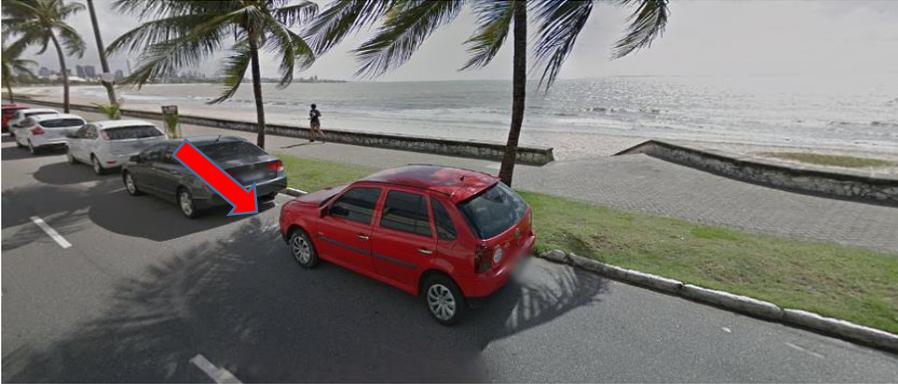
Figura 93 - Estacionamento praia de Manáira

Apesar de ter passado por reformas recentes, em 2019, como a inserção de ciclofaixas proporcionando vias de acesso para turistas e população local que possuem o hábito de se exercitarem ou mesmo de ter experiências diferentes em um ambiente de belas paisagens, a praia de Manaíra não oferece estacionamentos suficientes incluindo estacionamentos acessíveis, sendo necessário estacionar os veículos em ruas perpendiculares a da praia. A figura 93 demonstra como era a praia de Manaíra no início de 2019, com carros estacionados em locais sem sinalização, incluindo a ausência de estacionamentos para idosos e P.C.Ds e a figura 94, demonstra como ficou a praia após reforma, com a inclusão de ciclofaixa com 1,6km, porém sem a presença de estacionamento.

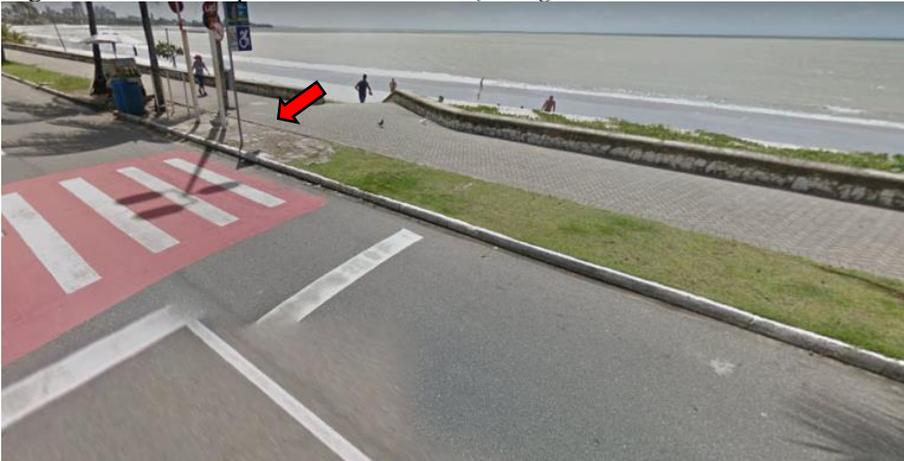
Figura 95- Faixa de pedestre sem sinalização e guia rebaixada

Outro ponto negativo ao longo da calçada da praia de Manaíra é referente às faixas de pedestre associadas às guias rebaixadas para P.C.D's. Conforme pode-se visualizar na figura 95, em alguns trechos o turista encontra faixas de pedestre sem o rebaixamento e sinalização para P.C.D's, e em outras situações os turistas podem deparar-se com guias rebaixadas sem a sequência da faixa de pedestre o que torna a travessia perigosa (Figura 96).

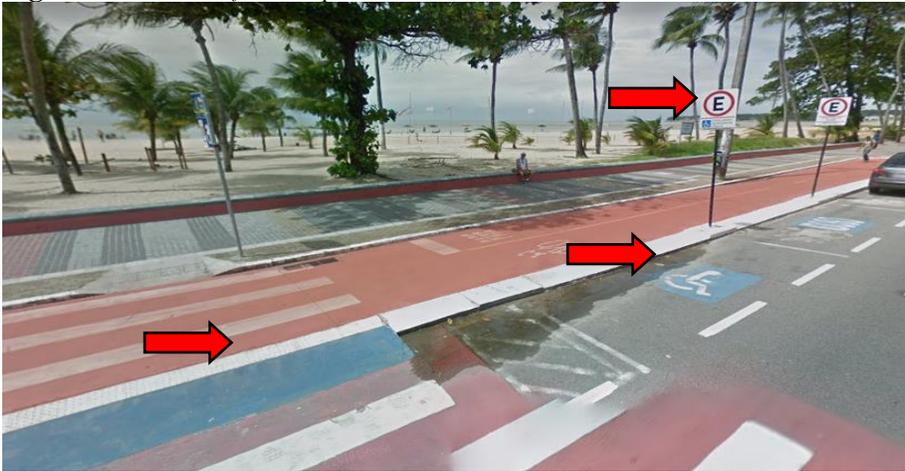
Figura 99 - Sinalização adequada

As questões relacionadas à acessibilidade são visíveis ao longo da praia quando se observa faixas de pedestre sinalizadas horizontalmente e com guias rebaixadas com alturas adequadas. Das praias pesquisadas a praia do Cabo Branco é a que possui melhor sinalização vertical e horizontal das vagas de estacionamento para PCD's e idosos, porém as mesmas não se encontram na rota acessível e não possuem espaçamento adequado de 1,20 cm para que o motorista ou passageiro que possua alguma limitação tenha condições de sair do veículo com segurança como demonstram as figuras 99 e 100.

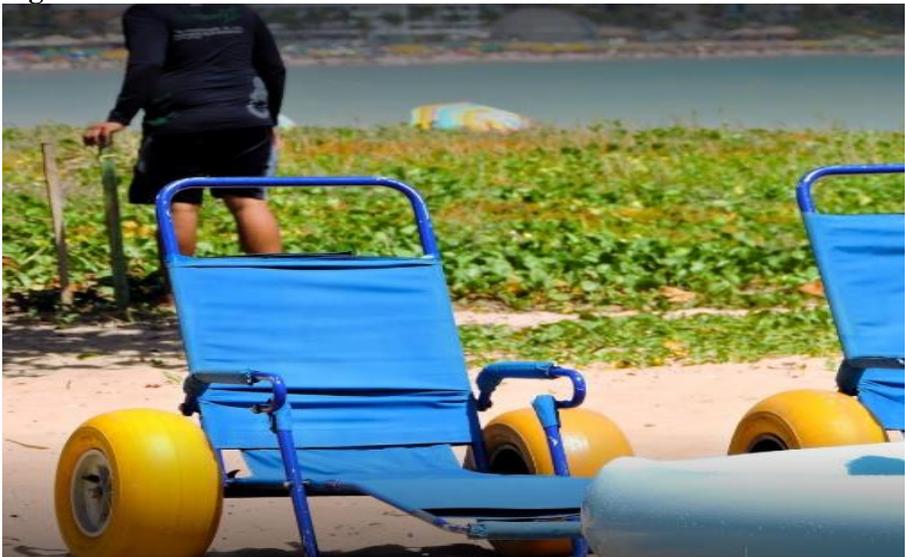
Figura 101 - Cadeira anfíbia

condições de acessibilidade ao público, a praia do Cabo Branco tem um diferencial proporcionado pela parceria da prefeitura com o AC Social. O projeto oferece aos sábados das 08:00h às 12:00h cadeiras anfíbias (Figura 101) para o banho de mar para Pessoas com Deficiência, além de outras atividades. Por ser um espaço público, qualquer Pessoa com Deficiência e que deseje ter esse momento de lazer está convidado a participar. Essa é uma ação que oferece além do lazer, a inclusão social, a equidade e o respeito.

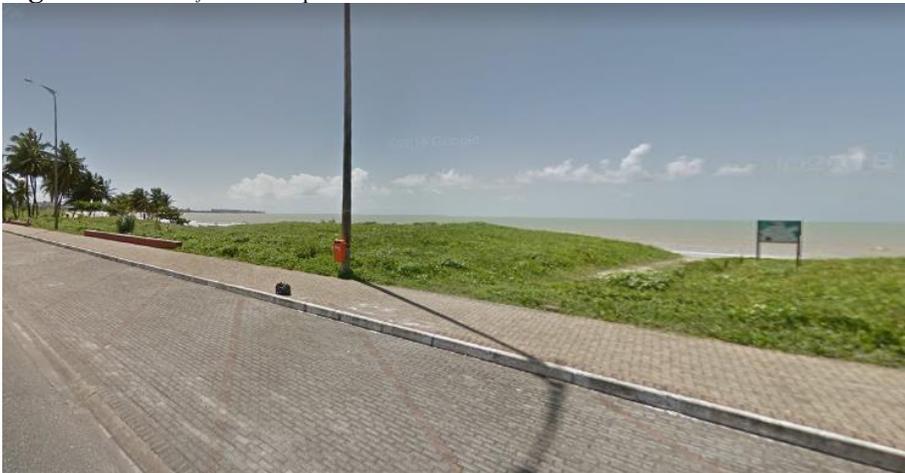
Figura 103 - Calçada sem piso tátil

Já com relação à acessibilidade, o turista da terceira idade pode encontrar calçadas largas com piso antiderrapante e antitrepidante, ideais para uma caminhada segura. Porém ela não possui piso tátil para pessoas que possam ter algum tipo de deficiência visual como demonstrado na figura 103. Percebe-se que devido à falta do piso tátil, há também a ausência do piso tátil de alerta que serve para advertir Pessoas com Deficiência visual de possíveis obstáculos.

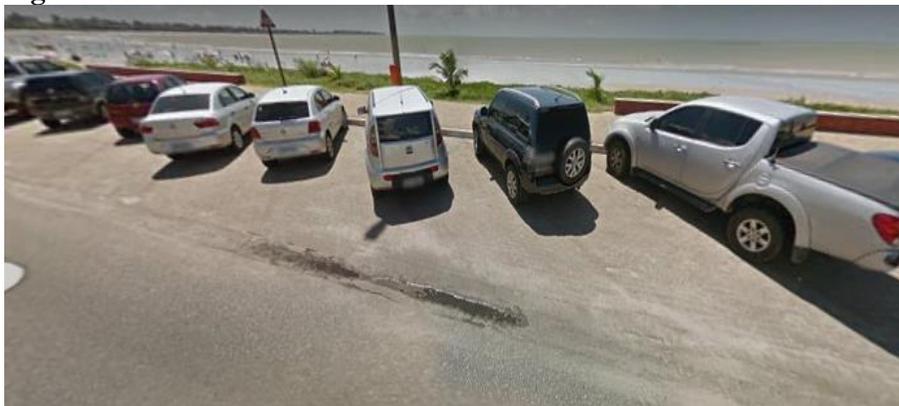
Figura 104 - Estacionamento.

Apesar de ter vagas de estacionamento ao longo dos trechos utilizados por turistas e banhistas e de serem próximos a calçada, condição ideal para proporcionar vagas junto a rota acessível, não foi possível encontrar vagas destinadas ao público da terceira idade e aos P.C.D's, uma vez que não foram identificados sinalização vertical e horizontal como demonstra a figura 104.

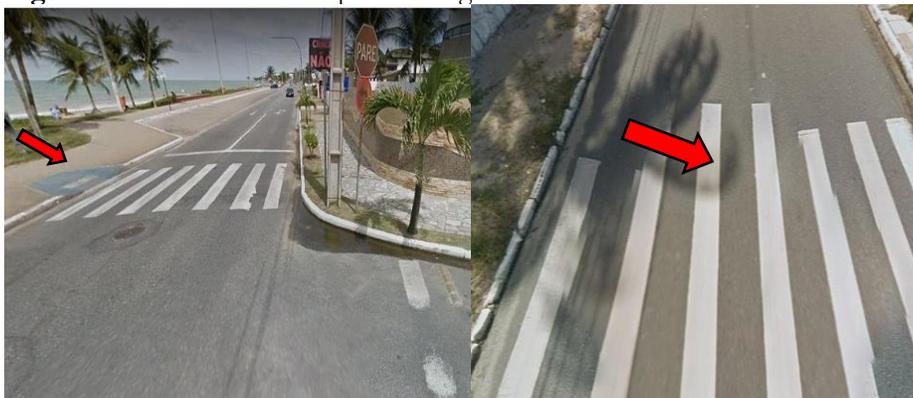
Figuras 105 e 106 - Faixa de pedestre e guias rebaixadas

As faixas de pedestre são pontos essenciais da acessibilidade que oferecem segurança e autonomia para o público da terceira idade, porém as faixas de pedestres encontradas na praia do Bessa não são sinalizadas, assim como não possuem guias rebaixadas nos dois sentidos da via, dificultando o acesso dos idosos e P.C.D's, conforme demonstrado nas figuras 105 e 106.

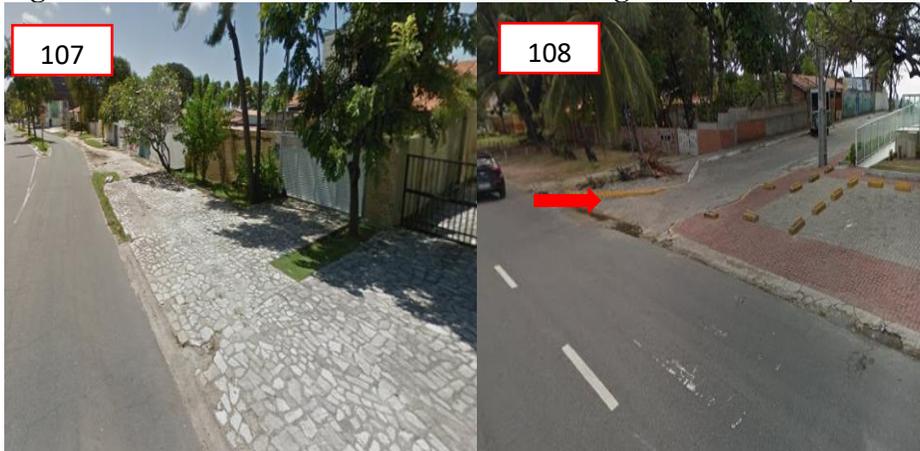
Figura 107 - Residências localizadas frente ao mar. **Figura 108** - Acesso à praia

Por ser uma praia extensa e com a presença de residências que são distribuídas ao longo da praia (Figura 107), os espaços destinados ao acesso de turistas ocorrem, muitas vezes, por pequenas vias, sendo estas compostas por um número pequeno de vagas para veículos, porém sem sinalização adequada (Figura 108). Além disso, em muitos trechos não há acessibilidade para que o público da terceira idade possa usufruir das belezas dessa praia (Figura 109).

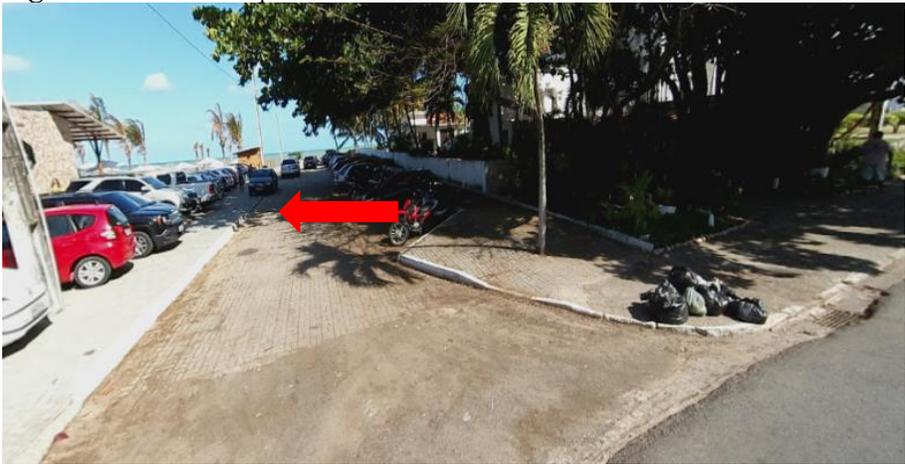
Figura 110 - Acesso à praia

Porém há trechos mais movimentados, geralmente apresentando melhores condições de infraestrutura com bares, restaurantes, estacionamento, sinalização e calçadas, como demonstra a figura 110, que se refere ao acesso à praia na lateral de um dos bares mais movimentados da praia do Bessa.

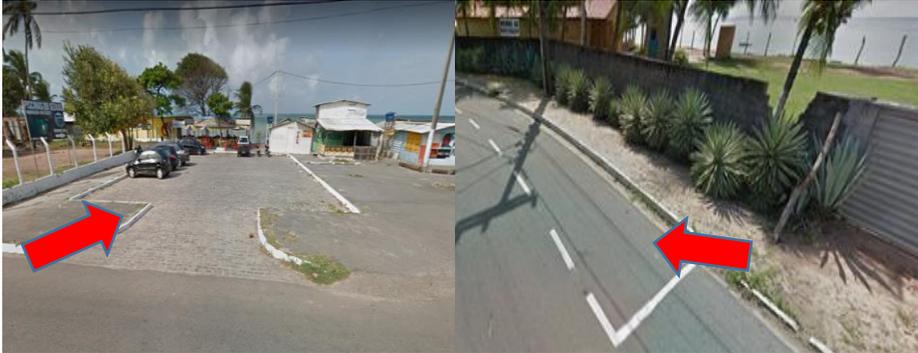
Figura 112 - Estacionamento

A praia do Seixas é uma praia que não possui um nível de acessibilidade adequado para atender aos turistas idosos ou P.C.D, uma vez que não possui ponto de apoio e informações turísticas, os estacionamentos estão demarcados no chão ao longo da via, porém não são em quantidade suficiente para os visitantes que buscam essa praia para o lazer (Figura 112).

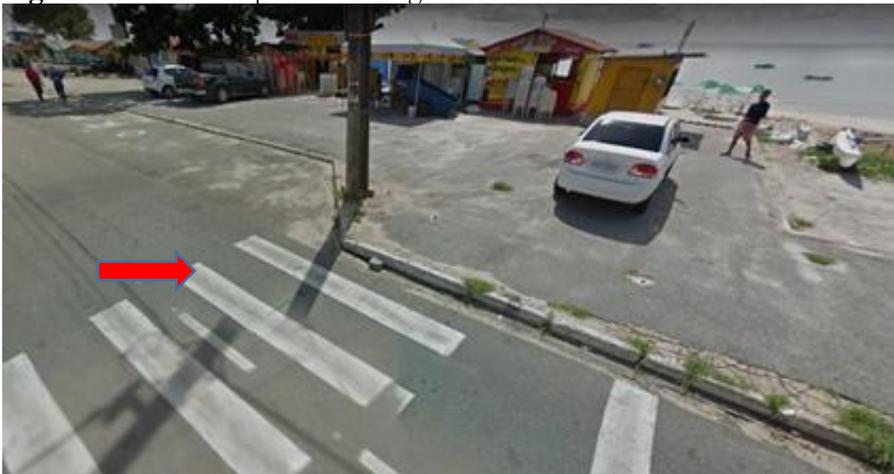
Figura 113 - Faixa de pedestre sem guia de rebaixamento

Além disso, não possui estacionamento adequado para veículos que conduzem pessoas com cadeira de rodas, sendo o mesmo não integrado a uma rota acessível para esse público, e sem sinalização vertical e horizontal; as faixa de pedestres são escassas e em geral não possuem as guias de rebaixamento (Figura 113), não possui calçadas com piso antiderrapante e antitrepidante com piso tátil e piso tátil de alerta para a circulação de turistas e visitantes.

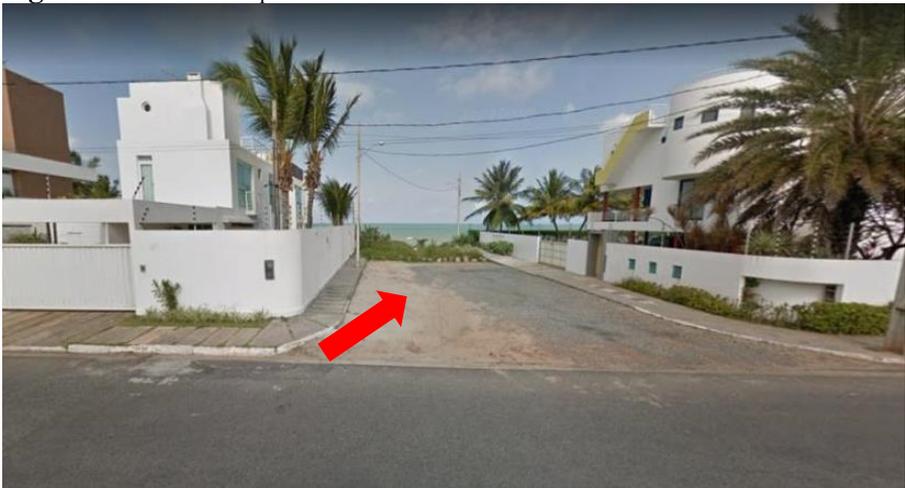
Figura 114 - Acesso à praia

Os acessos à praia também são improvisados, e assemelham-se em alguns trechos à praia do Bessa, na qual as casas estão localizadas a beira mar limitando o acesso ao mar (Figura 114). Desta forma, os visitantes e turistas com algum tipo de deficiência física podem ter dificuldades de acesso ao mar, uma vez que a praia do Seixas não oferece uma estrutura adequada, com a presença de rampas, por exemplo. Além do acesso ao mar, os turistas e visitantes terão dificuldades de acesso aos bares que estão localizados na orla, pois, assim como a estrutura de acesso à praia, a estrutura de acesso aos bares também é deficitária.

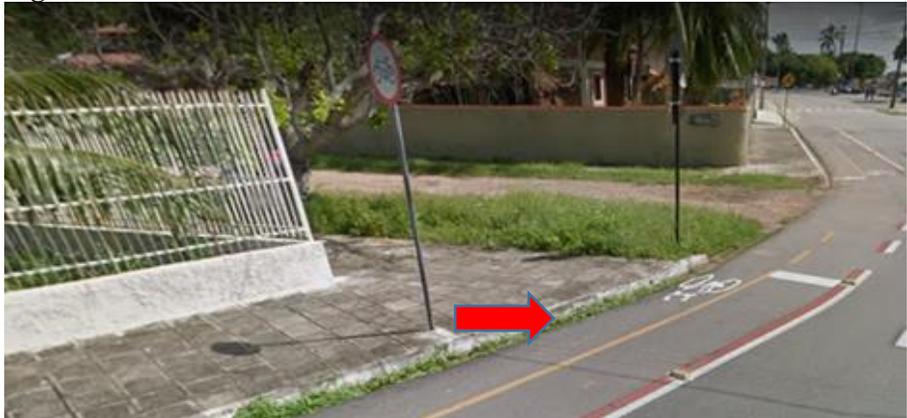
Figura 115 - Ciclofaixa

Como ponto positivo, ao longo da via é possível encontrar uma ciclofaixa sinalizada para turistas e visitantes que, além de aproveitar o mar, aproveitam o ambiente para a realização de atividades físicas (Figura 115).

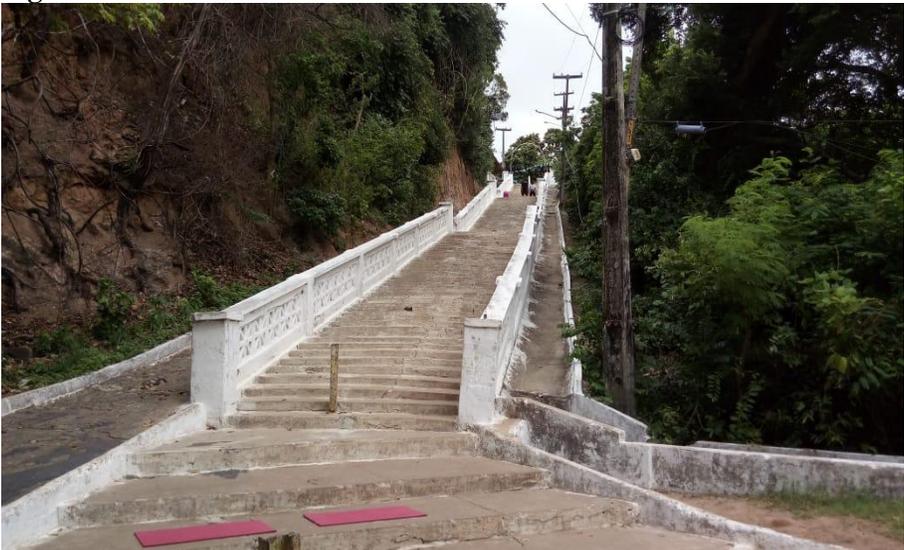
Figura 120 - Escadaria da Penha

Para o acesso à praia existem duas possibilidades: a primeira é a escadaria da Penha com 144 degraus (Figura 120), considerada um ponto turístico, utilizada não apenas por turistas, mas pelos moradores para ter acesso à praia, por pessoas diversas que buscam realizar treinos físicos na escadaria e pelos fiéis que a utilizam para pagar suas promessas; e segunda possibilidade é o acesso lateral no qual carros de passeio, motos, ônibus e veículos de turismo têm acesso.

Esse ponto turístico que fica no coração da Penha é essencial para os moradores e está há alguns anos deteriorando-se, apresentando rachaduras que comprometem sua estrutura, porém há que se ressaltar que é tombada pelo IPHAN (Instituto do Patrimônio Histórico e Artístico Nacional) (Figura 121).

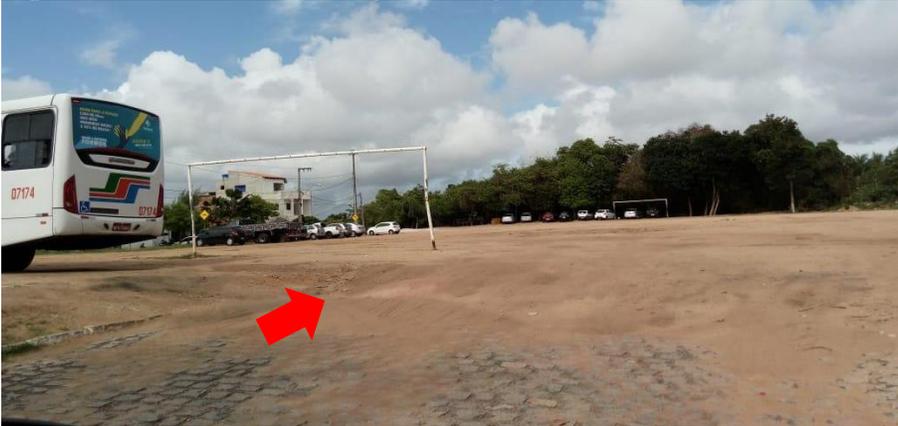
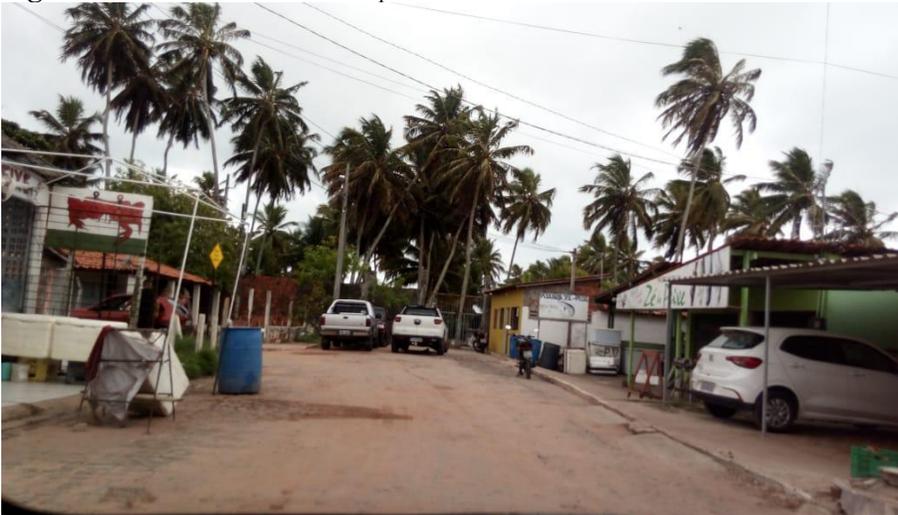
Por ser um destino turístico conhecido pela religiosidade, o fluxo de turistas durante o mês da romaria que acontece em novembro, tem a tendência de aumentar significativamente, porém o local carece de infraestrutura para comportar esse fluxo turístico. Pode-se observar a falta de estacionamentos para veículos particulares e de viagem na praça Oswaldo Pessoa (Figura 122) e na área da praia (Figura 123). Na praça Oswaldo Pessoa, turistas e receptivos utilizam o campo de futebol na qual deveria ser utilizado para os momentos de lazer de crianças e moradores locais.

Figura 122 - Estacionamento improvisado próximo à Praça Oswaldo Pessoa.

Figura 123 - Estacionamento da praia

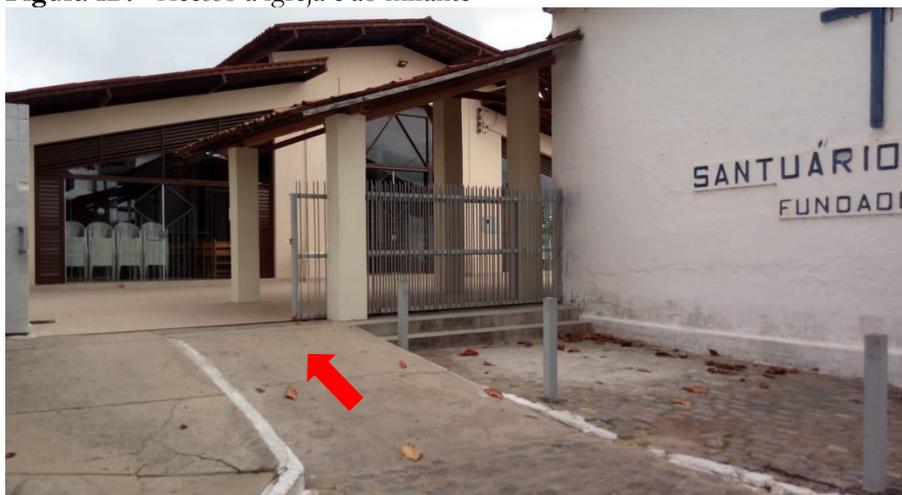
Figura 124 - Acesso a igreja e ao mirante

Para aqueles que têm o interesse em conhecer a capela da Penha (Figura 124), existem alguns pontos acessíveis como rampas para a entrada da nova igreja, construída para comportar um maior número de

fiéis e realização de missas. Porém a capela, construída em 1763, por ser uma construção antiga, não possui acessibilidade.

Por ser construída na parte mais alta da Penha, a igreja possui um mirante na qual turistas, visitantes e moradores locais têm o prazer de desfrutar de uma bela paisagem da praia da Penha. Esse espaço por sua vez também é acessível para idosos e PCD's.

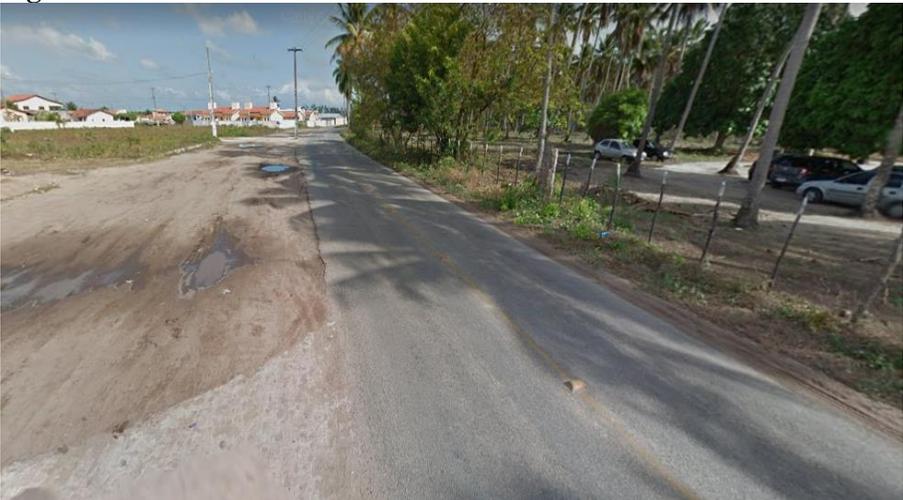
Figura 127 - Av. Escritor Ramalho Leite

Seguindo a avenida Escritor Ramalho Leite, observou-se que o trajeto tem pista desnivelada e estreita, sem pintura no piso demarcando as duas vias, e sem a presença de encostamento (Figura 127). O trajeto é bem longo e a pista asfaltada finaliza no início da praia (Figura 128).

Ao aplicar o *checklist*, constatou-se que a praia não possui acessibilidade, já que nenhum dos itens do instrumento de pesquisa foi encontrado na praia. Assim, pode-se observar a falta de acessibilidade já no percurso para chegar à praia, uma vez que o mesmo apresenta pista irregular com a presença de buracos e rachaduras.

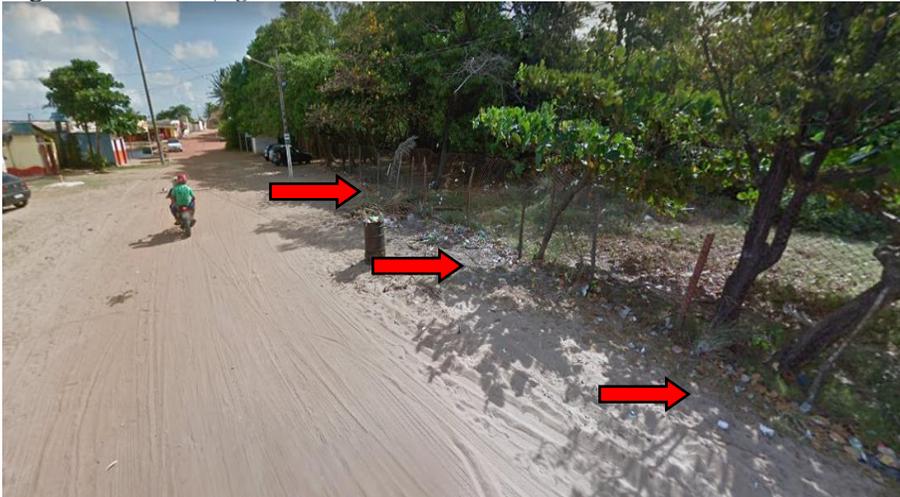
Figura 129 - Lixo jogado no chão

Infelizmente, observou-se durante a visita, a ausência de higienização, uma vez que foram encontradas sacolas de lixo em áreas inadequadas, como no mangue, latas e sacolas jogadas ao chão (Figura 129).

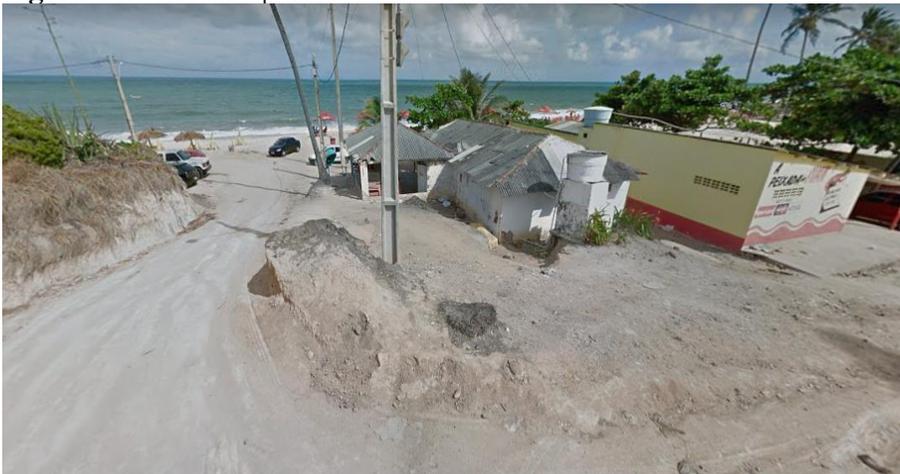
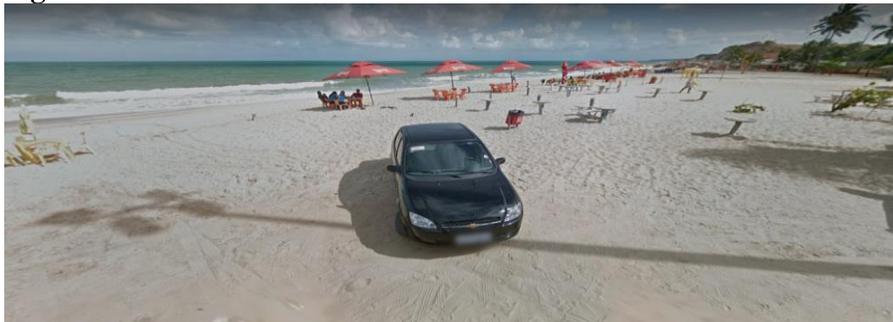
Apesar de a sua beleza natural atrair turistas e visitantes, a mesma não pode ser considerada acessível para o público da terceira idade, faltando o mínimo necessário para manter uma boa experiência (Figuras 130 e 131). Assim, para que o turismo de sol e praia aconteça de forma ampla é necessário implantar políticas públicas de melhoria como: estrada adequada, sinalização, estacionamento para carros de passeio,

Figura 130 - Acesso à praia

Figura 131 - Praia

vans e ônibus de turismo, espaços para coleta do lixo, para manter o meio ambiente em perfeitas condições, ter banheiro químico, rampa de acesso, ponto de apoio aos turistas, proporcionar atividades náuticas em parceria com o setor privado, entre outros.
